Asbestinventarisatetest

Heesstraat 52, 3740 Bilzen

Attestnummer : 20221024-000001.000

Uitgegeven op : 24.10.2022

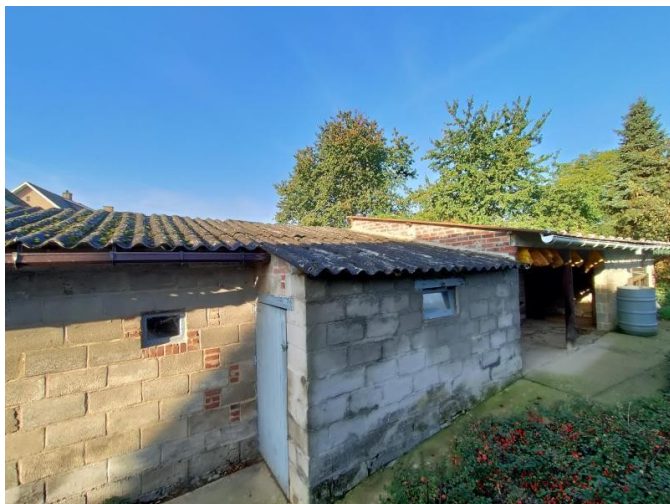
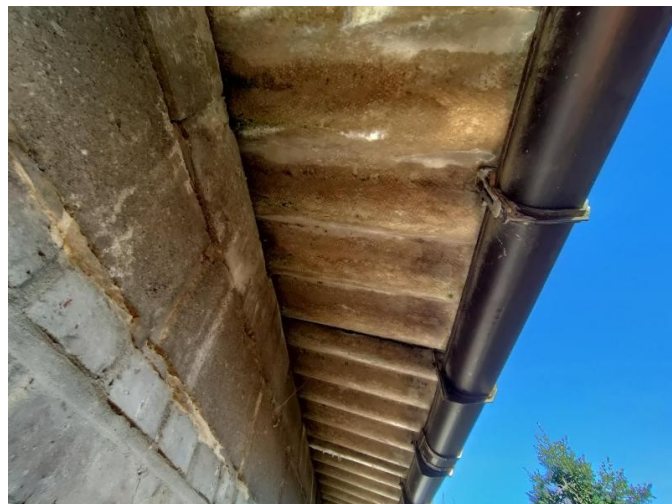
Het asbestmateriaal valt onder de mijlpaal van 2034.

Eindbeoordeling materiaalrisico	Verhoogd materiaalrisico en/of verhoogde kans op vezelvrijgave
---------------------------------	----------------------------------------------------------------

Gebondenheid	Categorie 1: hechtgebonden in oorsprong
Asbestsoort (vezeltype)	Crocidoliet aanwezig
Asbestconcentratie	Laag (< 50%)
Afschermingsgraad van het gehele materiaal	Geheel of deels (ook) vrij aan de binnenlucht
Toestand van het materiaal	Licht beschadigd, licht verweerd. Intact materiaal type Pical – asbestboard of categorie III 'gebondenheid'

Beschrijving	Golfplaten
Omgeving	Grenst aan binnen- en buitenlucht
Primaire drager	Schuin dak
Asbestmateriaal	Dak- en gevelbekleding - Golfplaat
Bindmiddel van asbestmateriaal	Cement
Gebondenheid op basis van bindmiddel	Hecht
Hoeveelheid (oppervlakte - aantal)	<ul style="list-style-type: none"> • 28,50 m² - 1 stuk • 9,00 m² - 1 stuk • 13,50 m² - 1 stuk

Totale oppervlakte	51,00 m ²
Eenvoudig bereikbaar	Nee <ul style="list-style-type: none">• Verwijdering tast de bouwkundige integriteit aan.
Bevestigingswijze	<ul style="list-style-type: none">• Genageld, geniet
Identificatiemethode	Vaststelling zonder monstername
Destructieve handeling voor identificatie	Nee

- Zorg voor een veilig beheer en verwijder dit asbestmateriaal wanneer het bij werken eenvoudig bereikbaar wordt. Controleer de toestand jaarlijks op wijzigingen.
- Hemelwater dat afspoelt van asbestcement daken of gevels kan asbestdeeltjes bevatten. Gebruik het enkel voor gesloten circuits (bv. spoelen toiletten). Reinig na het vervangen van het dak of de gevel de dakgoten en regenwaterput of -ton om asbesthoudend sediment of slib te verwijderen

- Eenvoudige handelingen: mag via doe-het-zelf of door werknemer(s) met opleidingsattest eenvoudige handelingen
Indien de juiste voorzorgsmaatregelen genomen worden is de kans op vezelverspreiding beperkt bij het weghalen.

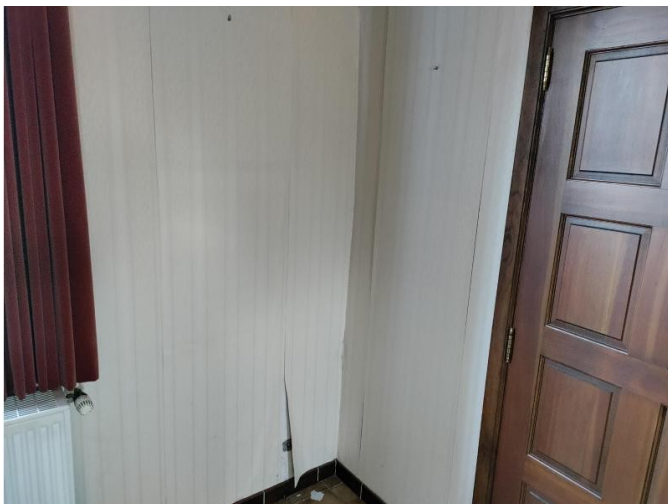
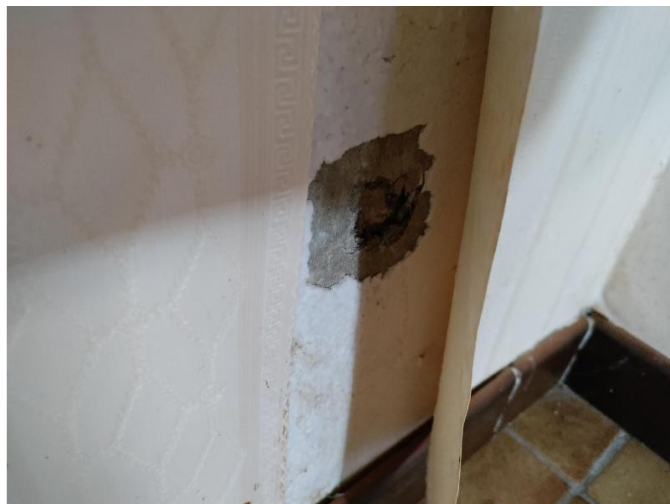
Het asbestmateriaal valt onder de mijlpaal van 2040.

Eindbeoordeling materiaalrisico	Zeer laag materiaalrisico en/of zeer lage kans op vezelvrijgave
---------------------------------	-----------------------------------------------------------------

Gebondenheid	Categorie 1: hechtgebonden in oorsprong
Asbestsoort (vezeltype)	Alleen chrysotiel
Asbestconcentratie	Laag (< 50%)
Afschermingsgraad van het gehele materiaal	Niet stootvaste afscherming
Toestand van het materiaal	Onbeschadigd, niet verweerd

#	Type	Referentie	Resultaat
2.1	Puntmonster	ASB001	Chrysotiel

Beschrijving	Vochtwerende platen
Omgeving	Binnen
Primaire drager	Binnenwand
Asbestmateriaal	Plaat, paneel, tablet - Type Menuiserite
Bindmiddel van asbestmateriaal	Cement
Gebondenheid op basis van bindmiddel	Hecht
Hoeveelheid (oppervlakte - dikte - aantal)	• 44,00 m ² - 0,30 cm - 1 stuk
Totaal volume	0,132 m ³

- Zorg voor een veilig beheer. Vermijd het beschadigen van het asbestmateriaal. Controleer de toestand jaarlijks op wijzigingen.

- Eenvoudige handelingen: enkel door erkend asbestverwijderaar
Daar de platen verlijmd zijn is het beter dat de toepassing verwijderd wordt door mensen met een opleiding;

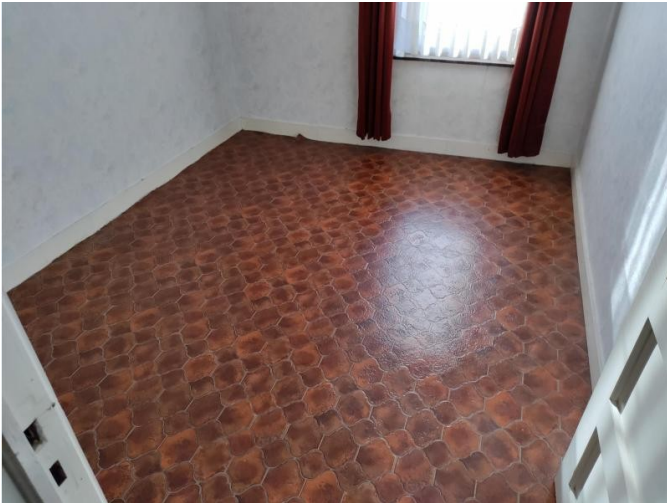
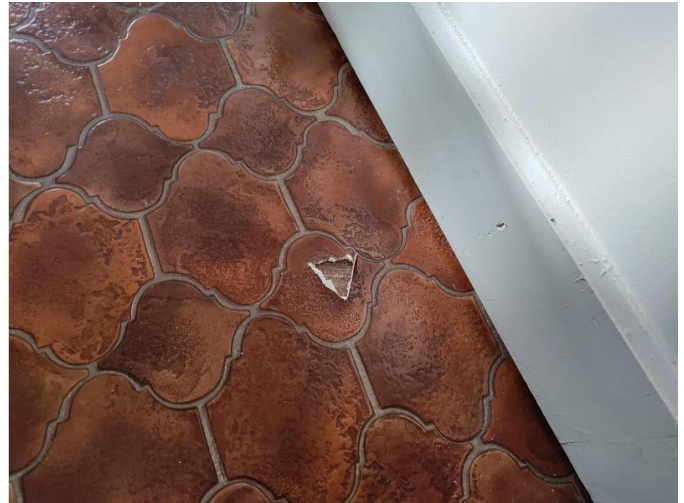
Fiche 3: Vinyl slaapkamer en hal

Geen asbest

#	Type	Referentie	Resultaat
3.1	Puntmonster	ASB002	Geen asbest

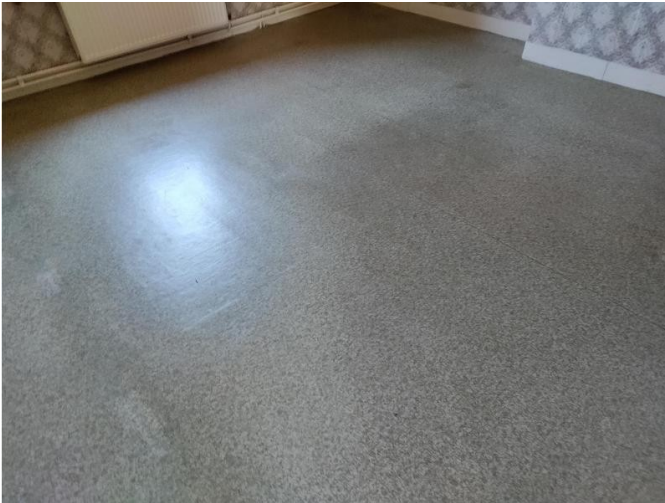
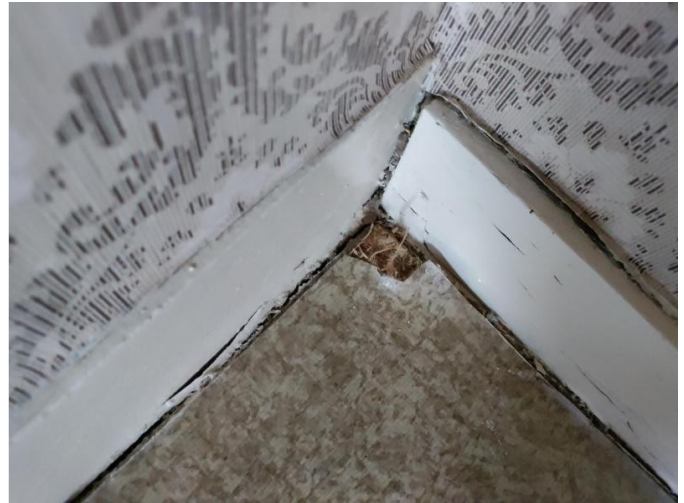
Fiche 4: Vinyl slaapkamer

Geen asbest

#	Type	Referentie	Resultaat
4.1	Puntmonster	ASB003	Geen asbest

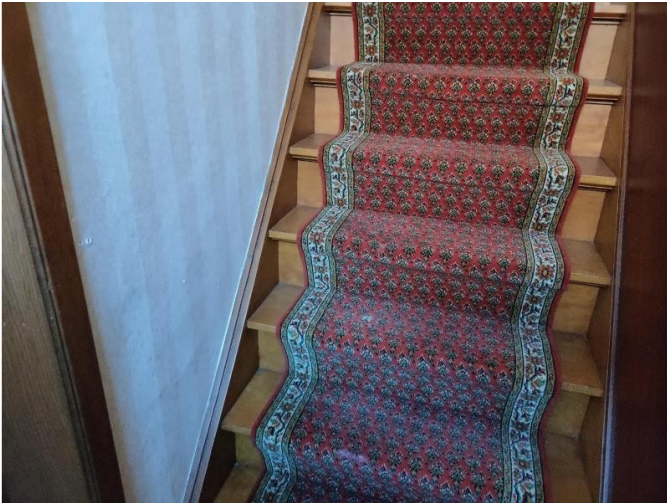
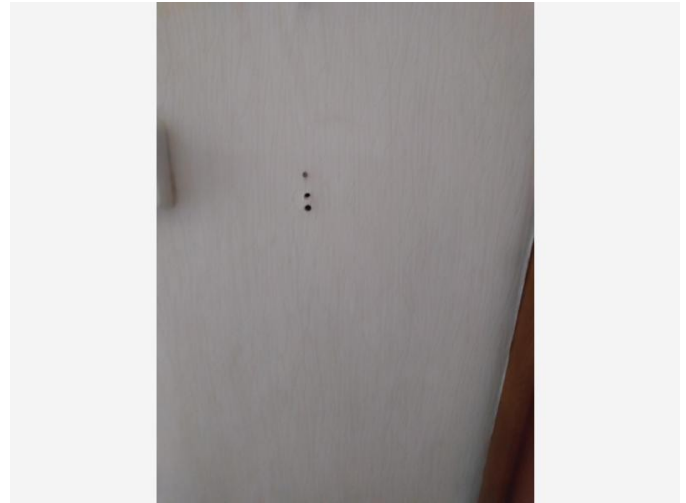
Fiche 5: Pleisterwerk muren

Geen asbest

#	Type	Referentie	Resultaat
5.1	Mengmonster	ASB004	Geen asbest

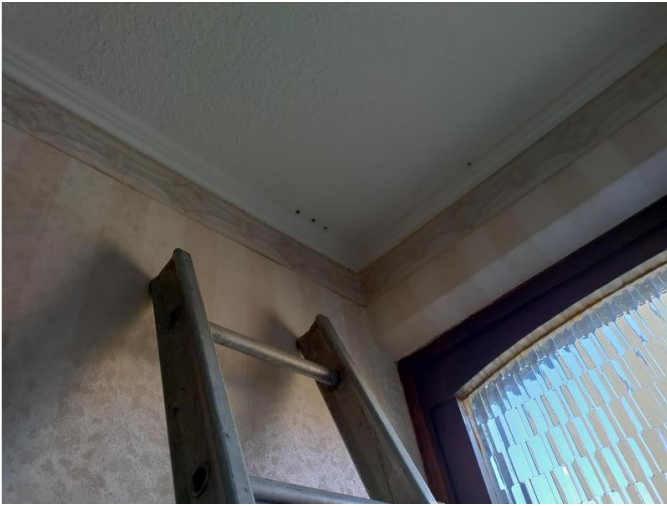
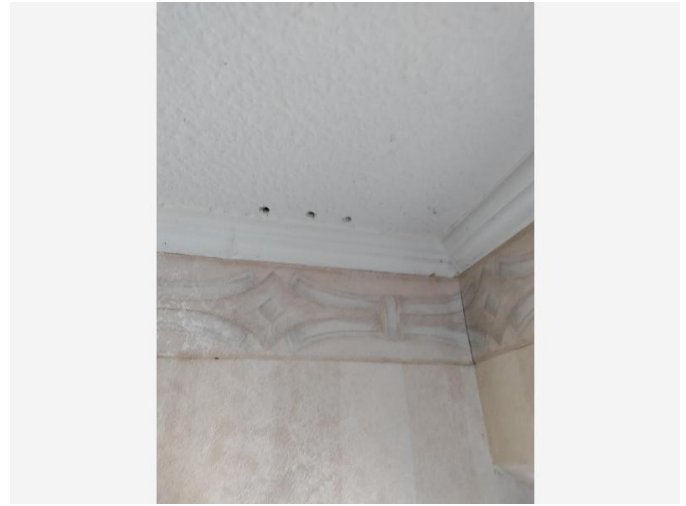
Fiche 6: Pleisterwerk plafond

Geen asbest

#	Type	Referentie	Resultaat
6.1	Mengmonster	ASB006	Geen asbest
