# Asbestinventarisatetest

Europaplein 13/4, 3620 Lanaken

Attestnummer : 20250101-000027.000

Uitgegeven op : 01.01.2025

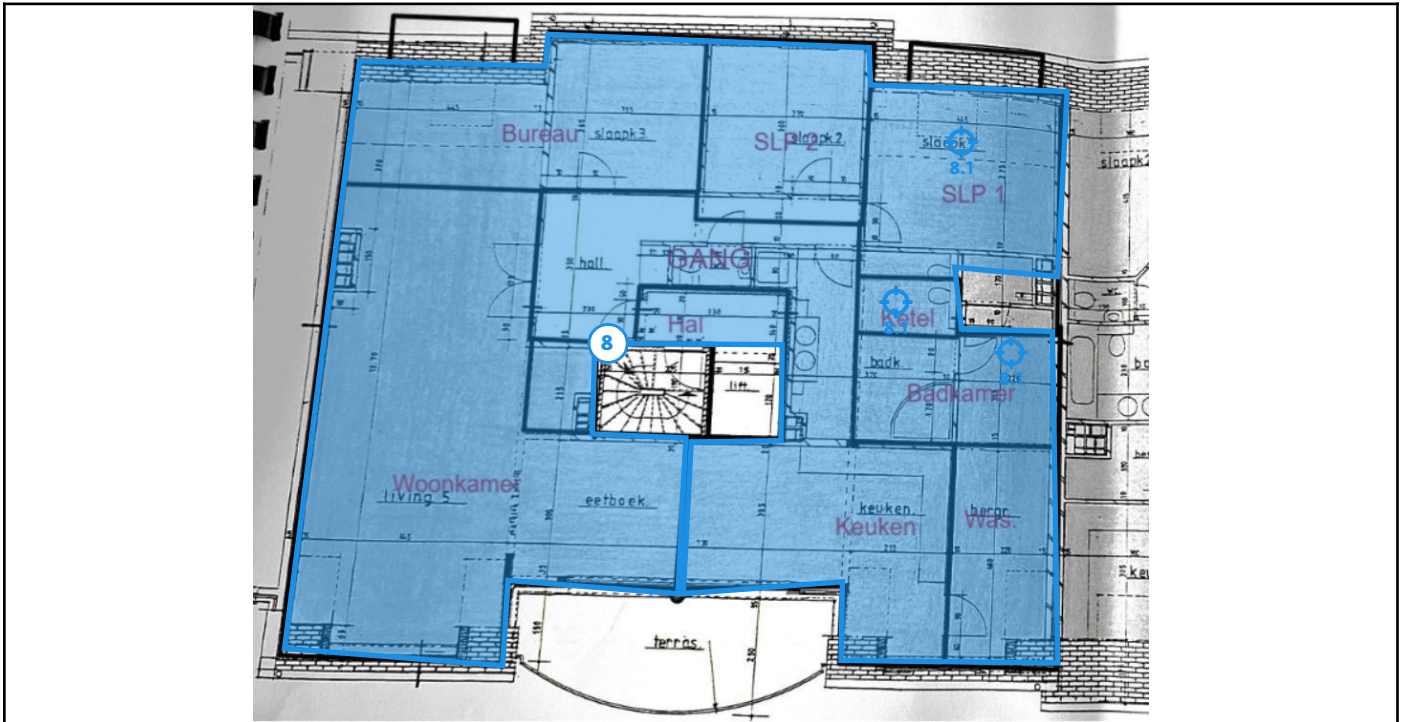
## Plan 1.2: Verdiep 2 deel 2

Beschrijving	Type	Actie
8. Pleisterwerk plafond	Geen asbest	-
8.1 Code: m2	Mengmonster	-

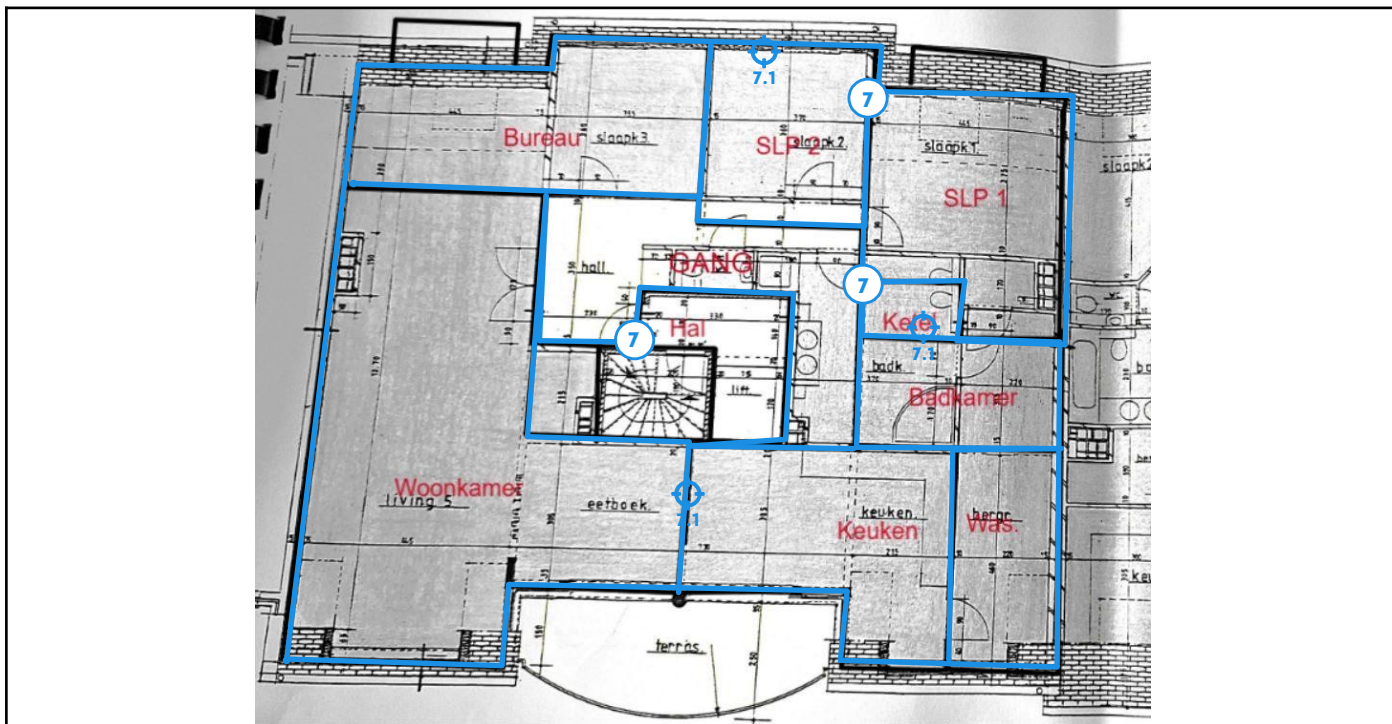
## Plan 1.3: Verdiep 2 deel 3

Beschrijving	Type	Actie
7. Pleisterwerk muur	Geen asbest	-
7.1 Code: m1	Mengmonster	-

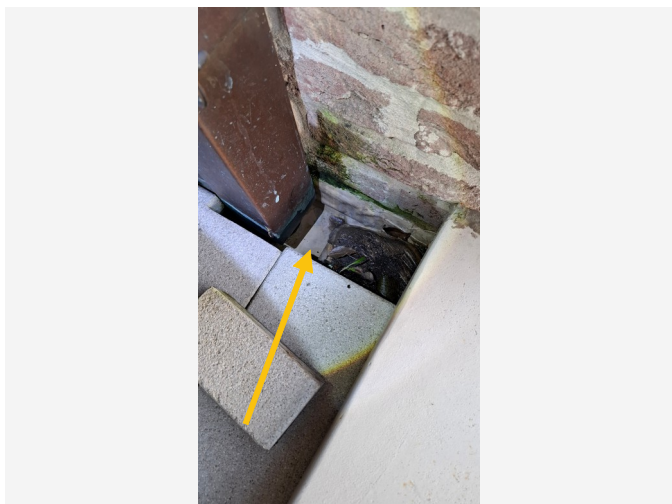
Vrije foto

EPDM en pvc dakbekledingen zijn niet verdacht

Let op onder de EPDM, PVC kan mogelijks oude roofing zitten, roofing is asbest verdacht.

Laat dit verder onderzoeken in een destructief onderzoek

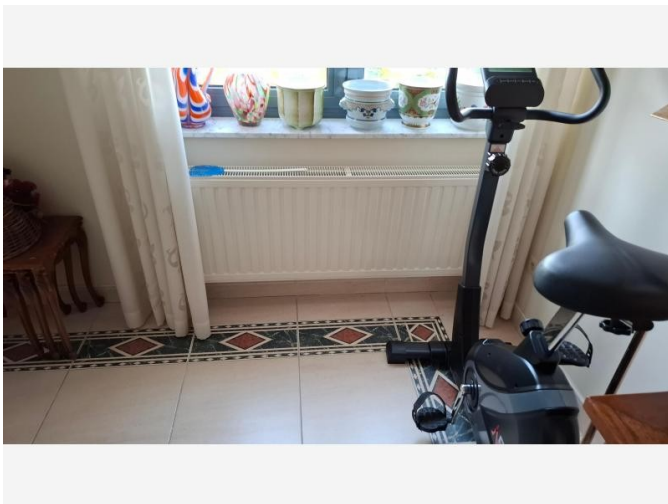
Vrije foto

In en rondom radiatoren/convectoren werd vroeger regelmatig asbest gebruikt.

Dit gaat over dichtingen, koord, een plaat achter de verwarming, en nog veel meer toepassingen.

Vaak kan bij een niet-destructief onderzoek niet worden nagegaan of deze zaken aanwezig zijn omdat de toepassingen niet zichtbaar zijn.

Laat dit eerst verder onderzoeken voor er werken aan de verwarmingsinstallatie beginnen.

Radiatoren die zijn omkast kunnen niet grondig worden geïnspecteerd, laat ook deze verder onderzoeken.

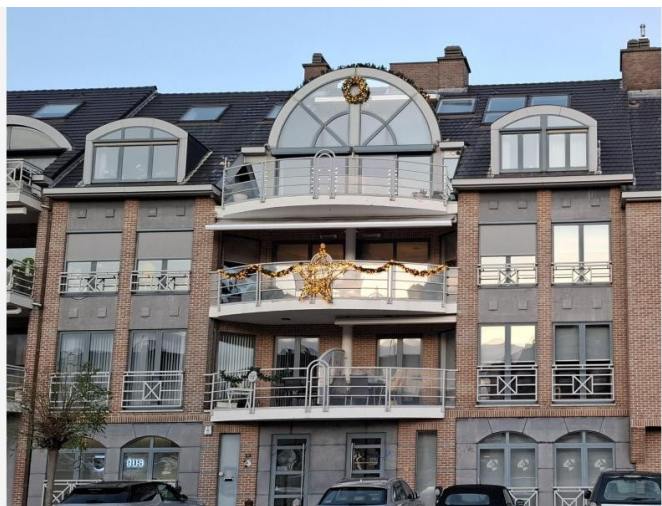
Vrije foto

Gemeenschappelijke delen zijn niet opgenomen in dit attest.

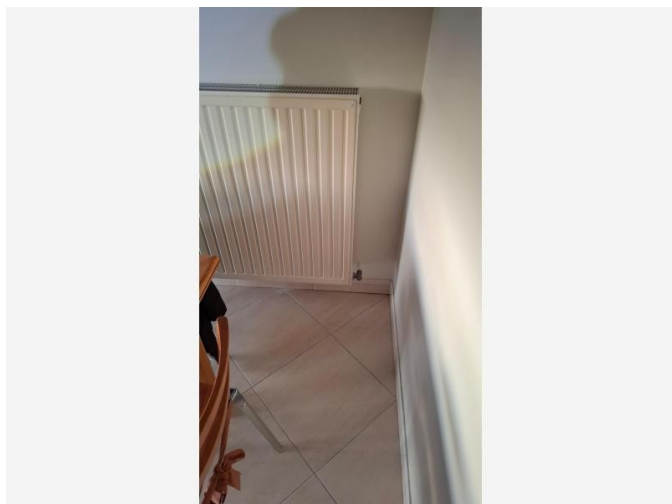
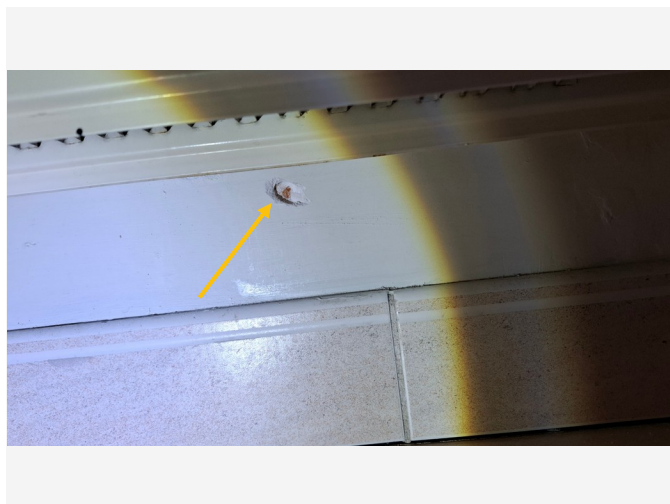
## Fiche 7: Pleisterwerk muur

### Conclusie

Geen asbest

#	Type	Referentie	Resultaat
7.1	Mengmonster	m1	Geen asbest

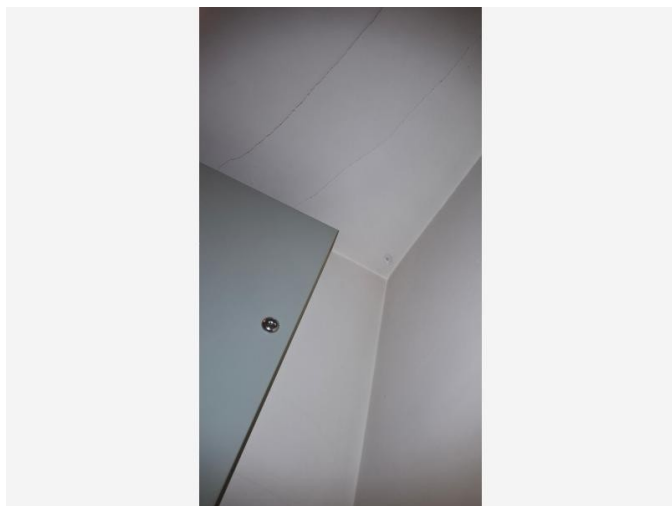
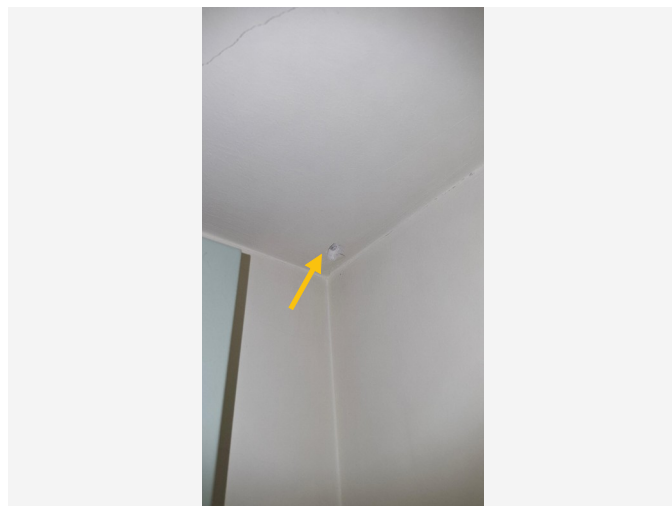
## Fiche 8: Pleisterwerk plafond

### Conclusie

Geen asbest

#	Type	Referentie	Resultaat
8.1	Mengmonster	m2	Geen asbest
