# Asbestinventarisatetest

Molenweideplein 1/31, 3620 Lanaken

Attestnummer : **20260804-000218.001**

Uitgegeven op : **05.08.2026**

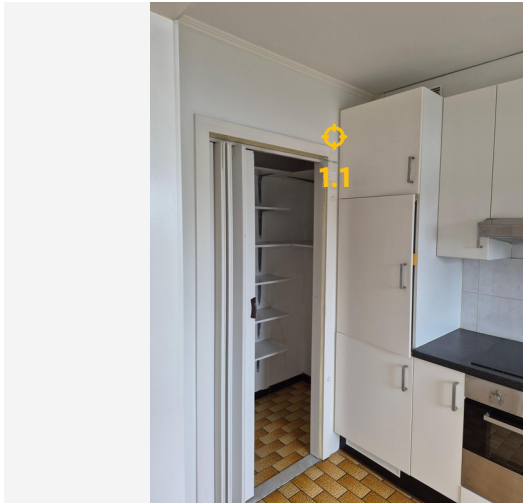
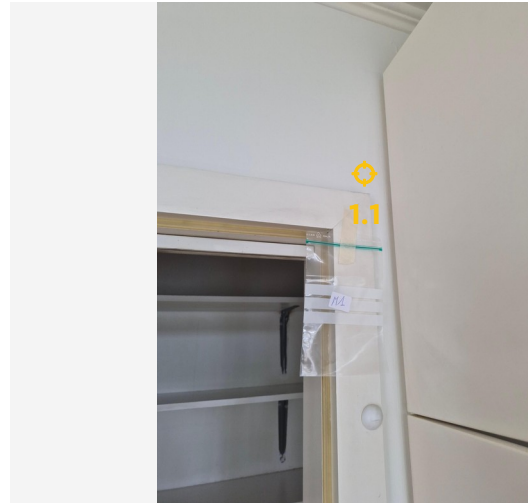
## Fiche 1: bepleistering muren

Geen asbest

| # | Type | Referentie | Resultaat |
|---|---|---|---|
| 1.1 | Mengmonster | M1 | Geen asbest |

| Bindmiddel van materiaal | Gips - kalk |
| Gebondenheid op basis van bindmiddel | Niet-hechtgebonden |

| Opmerking | <p>Deze toepassing kan door een aannemer die over een opleidingsattest eenvoudige handelingen beschikt of door een particulier (doe-het-zelf), verwijderd worden indien er geen verhoogd risico op vrijgave van asbestvezels (max. concentratie 0,01 vezels/cm<sup>3</sup> - CODEX Art. VI.3-54) ontstaat en de toepassing voorafgaand wordt gefixeerd/bevochtigd; de individuele elementen zonder machinale werktuigen (boormachine, slijpschijf, hogedrukreiniger,...) en zonder breken of gooien een voor een losgemaakt worden; en ten slotte dubbel en luchtdicht verpakt weggevoerd worden naar een erkend afvalpunt (recyclagepark). In de zone mogen geen derden en/of minderjarigen aanwezig zijn en moet elke betrokken persoon steeds gepaste persoonlijke beschermingsmiddelen dragen: minimaal een FFP3-mondmasker (EN 149), wegwerpoverall met kap (minimaal Cat III, type 5/6), wegwerphandschoenen en overschoenen of afspoelbaar schoeisel. De werkzaamheden moeten onmiddellijk worden gestaakt indien de opgelegde voorwaarden met betrekking tot verwijdering, opslag, vervoer en afvoer niet kunnen worden opgevolgd. (Bron: VLAREM II: 6.4.0.1 par1, par2 en par3) Bewaar bewijsdocumenten van de asbestverwijdering (facturen, werkplannen, foto's, afgiftebewijzen afval, vrijgavemetingen...) met het oog op een aanpassing van het asbestattest. Raadpleeg voor de start van de werken en voor meer informatie zeker de toelichtingen achteraan dit asbestinventarisattest en <a href="http://www.asbestinfo.be">www.asbestinfo.be</a>.</p> |

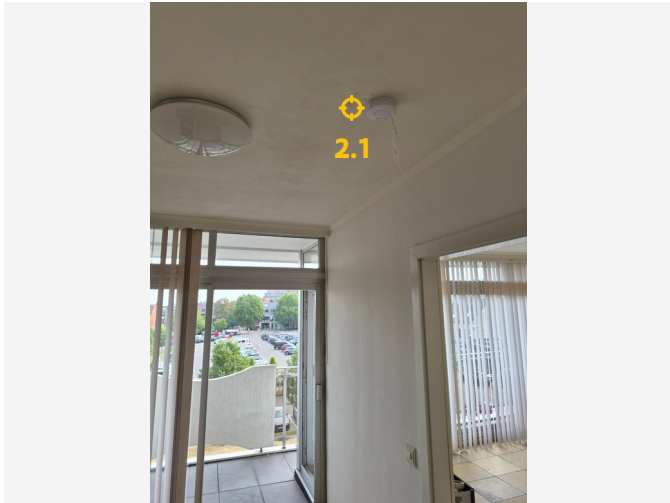
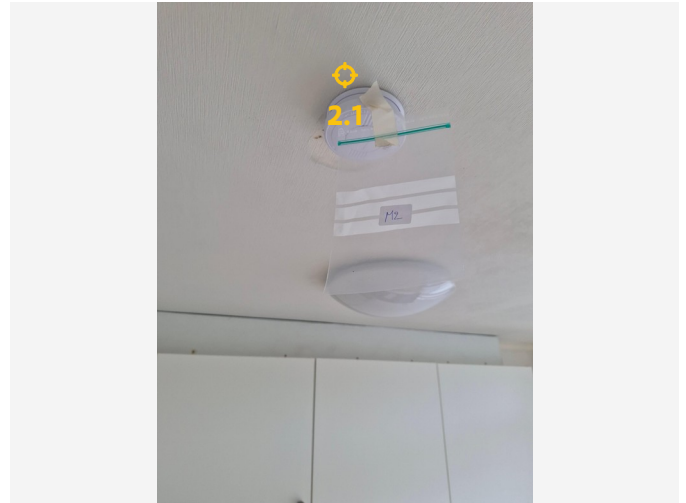
## Fiche 2: Beploistering plafonds

Geen asbest

| # | Type | Referentie | Resultaat |
|---|---|---|---|
| 2.1 | Mengmonster | M2 | Geen asbest |

| Bindmiddel van materiaal | Gips - kalk |
| Gebondenheid op basis van bindmiddel | Niet-hechtgebonden |

| Opmerking | <p>Deze toepassing kan door een aannemer die over een opleidingsattest eenvoudige handelingen beschikt of door een particulier (doe-het-zelf), verwijderd worden indien er geen verhoogd risico op vrijgave van asbestvezels (max. concentratie 0,01 vezels/cm<sup>3</sup> - CODEX Art. VI.3-54) ontstaat en de toepassing voorafgaand wordt gefixeerd/bevochtigd; de individuele elementen zonder machinale werktuigen (boormachine, slijpschijf, hogedrukreiniger,...) en zonder breken of gooien een voor een losgemaakt worden; en ten slotte dubbel en luchtdicht verpakt weggevoerd worden naar een erkend afvalpunt (recyclagepark). In de zone mogen geen derden en/of minderjarigen aanwezig zijn en moet elke betrokken persoon steeds gepaste persoonlijke beschermingsmiddelen dragen: minimaal een FFP3-mondmasker (EN 149), wegwerpoverall met kap (minimaal Cat III, type 5/6), wegwerphandschoenen en overschoenen of afspoelbaar schoeisel. De werkzaamheden moeten onmiddellijk worden gestaakt indien de opgelegde voorwaarden met betrekking tot verwijdering, opslag, vervoer en afvoer niet kunnen worden opgevolgd. (Bron: VLAREM II: 6.4.0.1 par1, par2 en par3) Bewaar bewijsdocumenten van de asbestverwijdering (facturen, werkplannen, foto's, afgiftebewijzen afval, vrijgavemetingen...) met het oog op een aanpassing van het asbestattest. Raadpleeg voor de start van de werken en voor meer informatie zeker de toelichtingen achteraan dit asbestinventarisattest en <a href="http://www.asbestinfo.be">www.asbestinfo.be</a>.</p> |

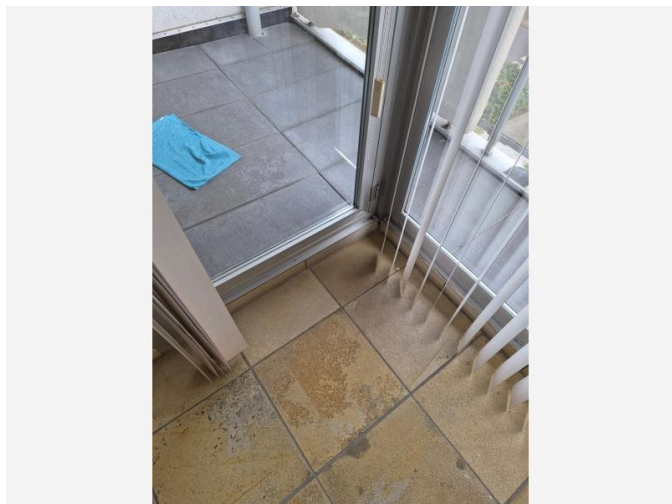
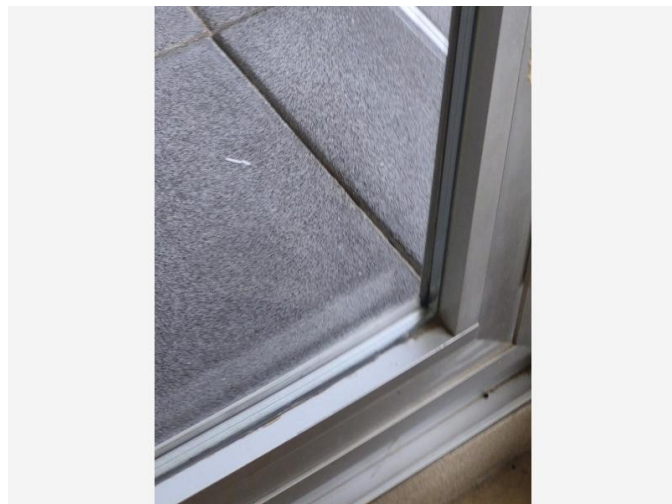
### Fiche 3: kit aan de ramen

| Beschrijving | Notitie | Terug te vinden op plannen |
|---|---|---|
| Fiche 3: kit aan de ramen | De kit aan de ramen is niet asbestverdacht. Alle ramen werden gecontroleerd. | - |

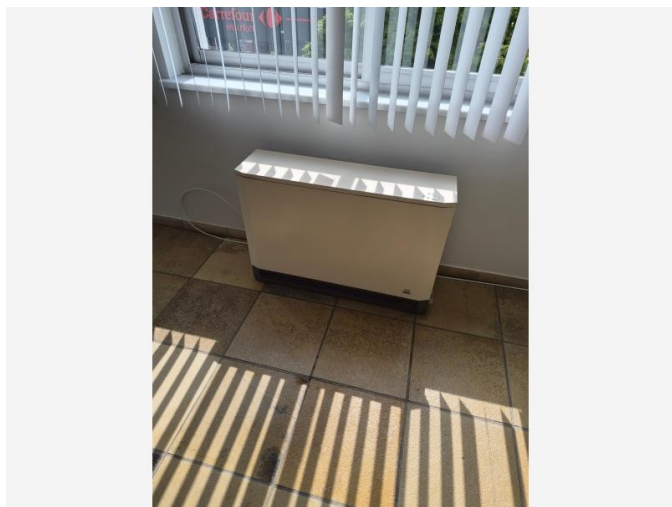
### Fiche 8: cv ketel

| Beschrijving | Notitie | Terug te vinden op plannen |
|---|---|---|
| Fiche 8: cv ketel | elektrische verwarming | - |
