# Asbestinventarisatetest

Visésteenweg 337, 3770 Riemst

Attestnummer : 20230329-000358.000

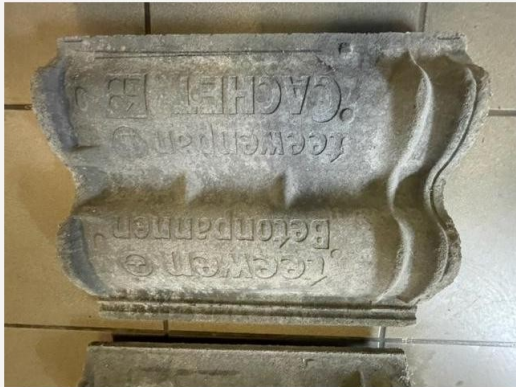
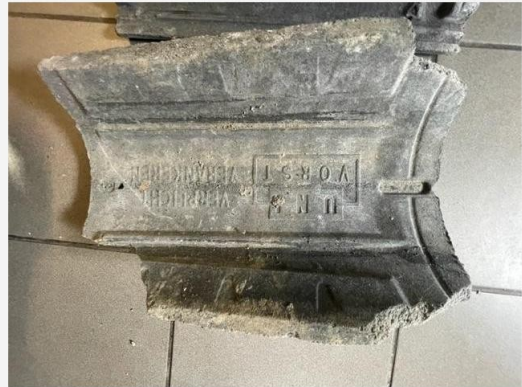
## Fiche 2: Monster 3 - Dakpannen

Geen asbest

Beschrijving	Monster 3 - Dakpannen
Omgeving	Grenst aan binnen- en buitenlucht
Primaire drager	Schuin dak
Bindmiddel van materiaal	Cement

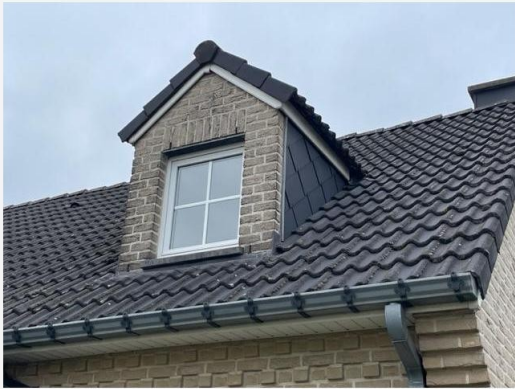
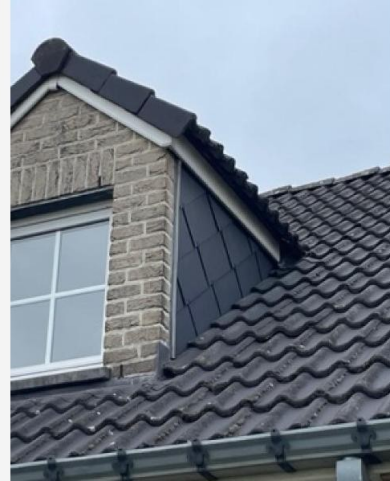
## Fiche 3: Monster 2 - Leien zijkant(en) dakkapel

Geen asbest

Beschrijving	Monster 2 - Leien zijkant(en) dakkapel
Omgeving	Buiten
Primaire drager	Wand buitenschil
Bindmiddel van materiaal	Cement

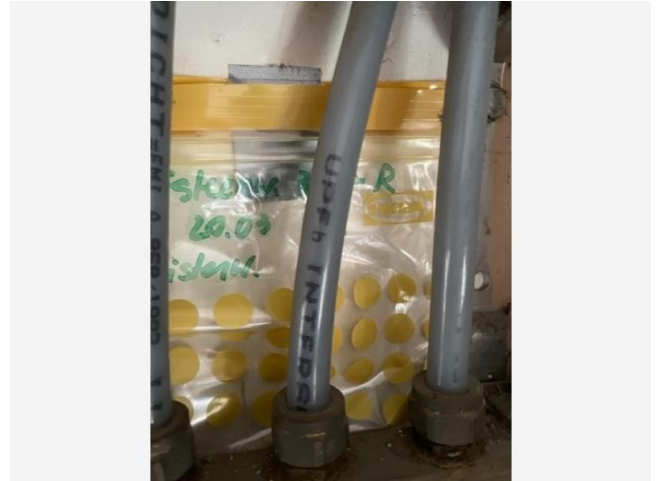
## Fiche 4: Monster 1 - Pleisterwerk

Geen asbest

Beschrijving	Monster 1 - Pleisterwerk
Omgeving	Binnen
Primaire drager	Binnenwand
Bindmiddel van materiaal	Gips - kalk
