# Asbestinventarisatetest

Jan Rosierlaan 47/2, 3620 Lanaken

Attestnummer : **20260803-000253.001**

Uitgegeven op : **02.09.2026**

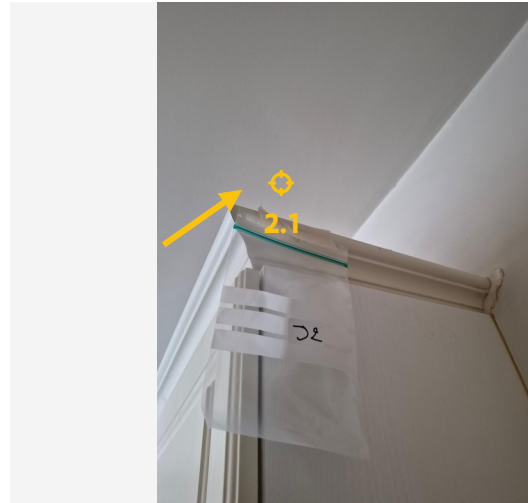
## Fiche 2: bepleistering plafonds

Geen asbest

| # | Type | Referentie | Resultaat |
|---|---|---|---|
| 2.1 | Mengmonster | J2 | Geen asbest |

| Bindmiddel van materiaal | Gips - kalk |
| Gebondenheid op basis van bindmiddel | Niet-hechtgebonden |
| Hoeveelheid (oppervlakte - dikte - aantal) | • 70,00 m <sup>2</sup> - 0,50 cm - 1 stuk |

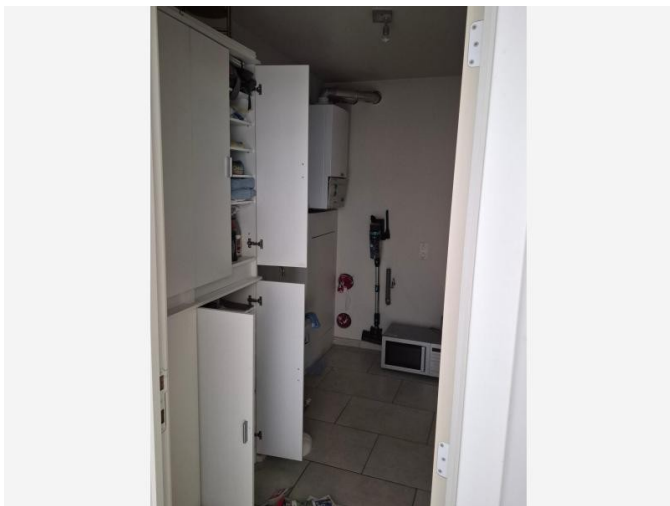
### Fiche 5: cv ketel

| Beschrijving | Notitie | Terug te vinden op plannen |
|---|---|---|
| Fiche 5: cv ketel | Er kunnen asbesverdachte materialen (dichtingen, isolerend materiaal) in de cv-ketel aanwezig zijn indien deze dateert van voor 2001. | Plan 1.2: Appartement |
