Asbestinventarisattest

Ladderstraat 63, 3620 Lanaken

Attestnummer : **20260729-000056.000**
Uitgegeven op : **29.07.2026**
Geldig tot : **29.07.2036**

Niet-asbestveilig

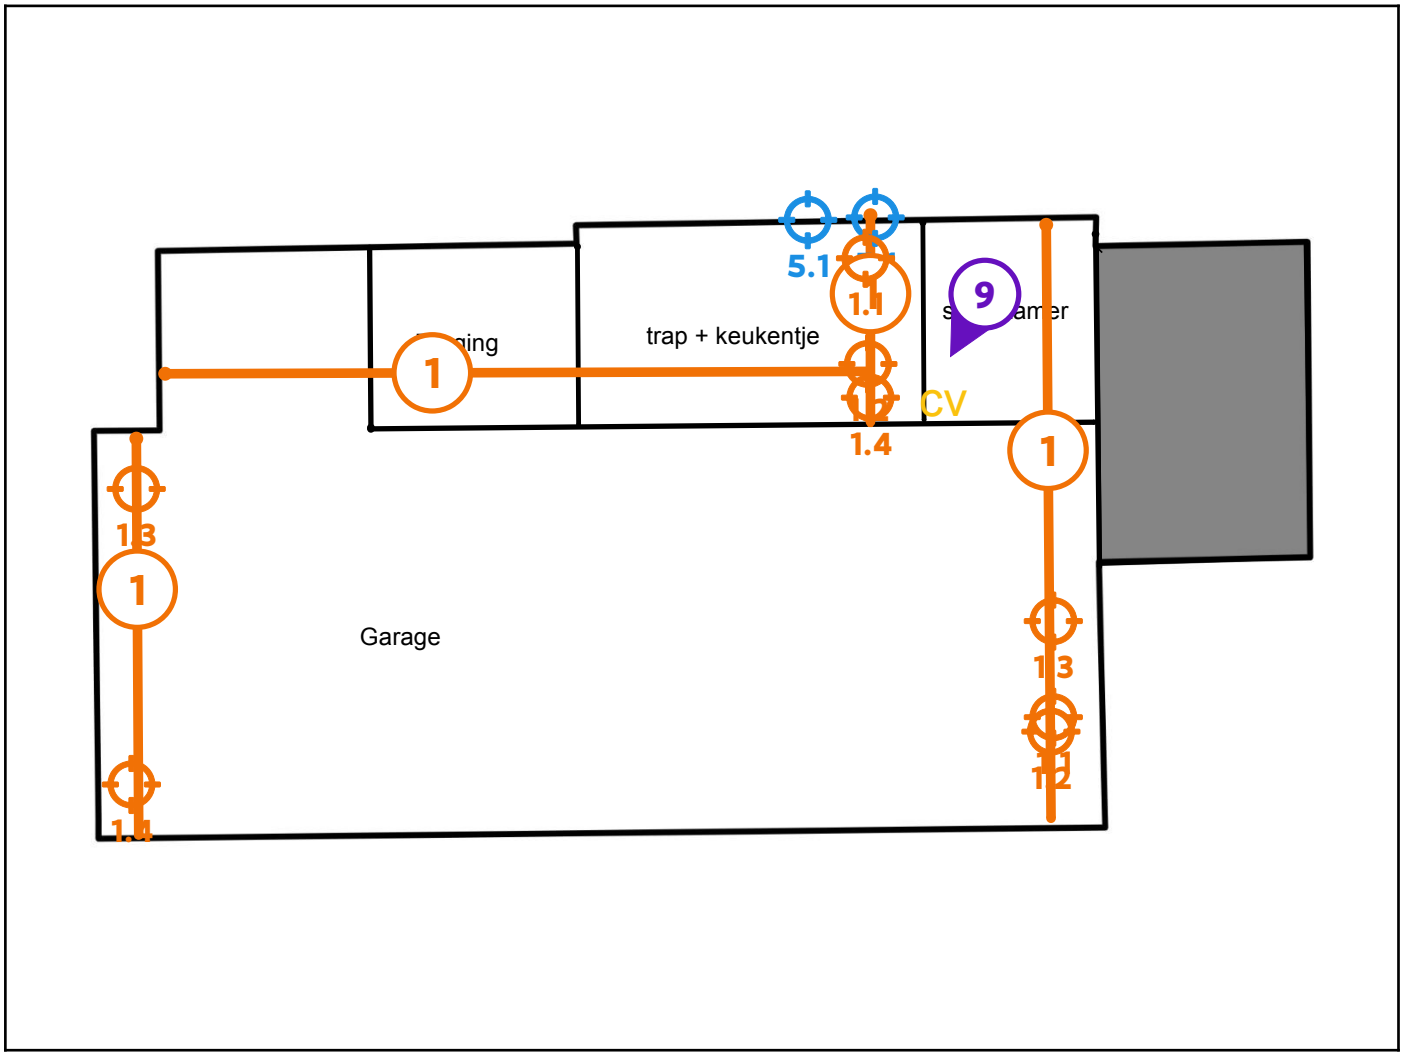
Plan 1.1: -1

Beschrijving	Type	Actie
1. leidinisolatie	Asbestmateriaal	Verwijderen
1.1 Code: L2 rechte stukken	Mengmonster	-
1.2 Code: L3 bochten	Mengmonster	-
1.3 Code: L4 rechte stukken	Mengmonster	-
1.4 Code: L5 bochten	Mengmonster	-
5. cementering gedeelte muur -1	Geen asbest	-
5.1 Code: L1	Mengmonster	-

9. cv ketel	Overige ruimte of materiaal	-

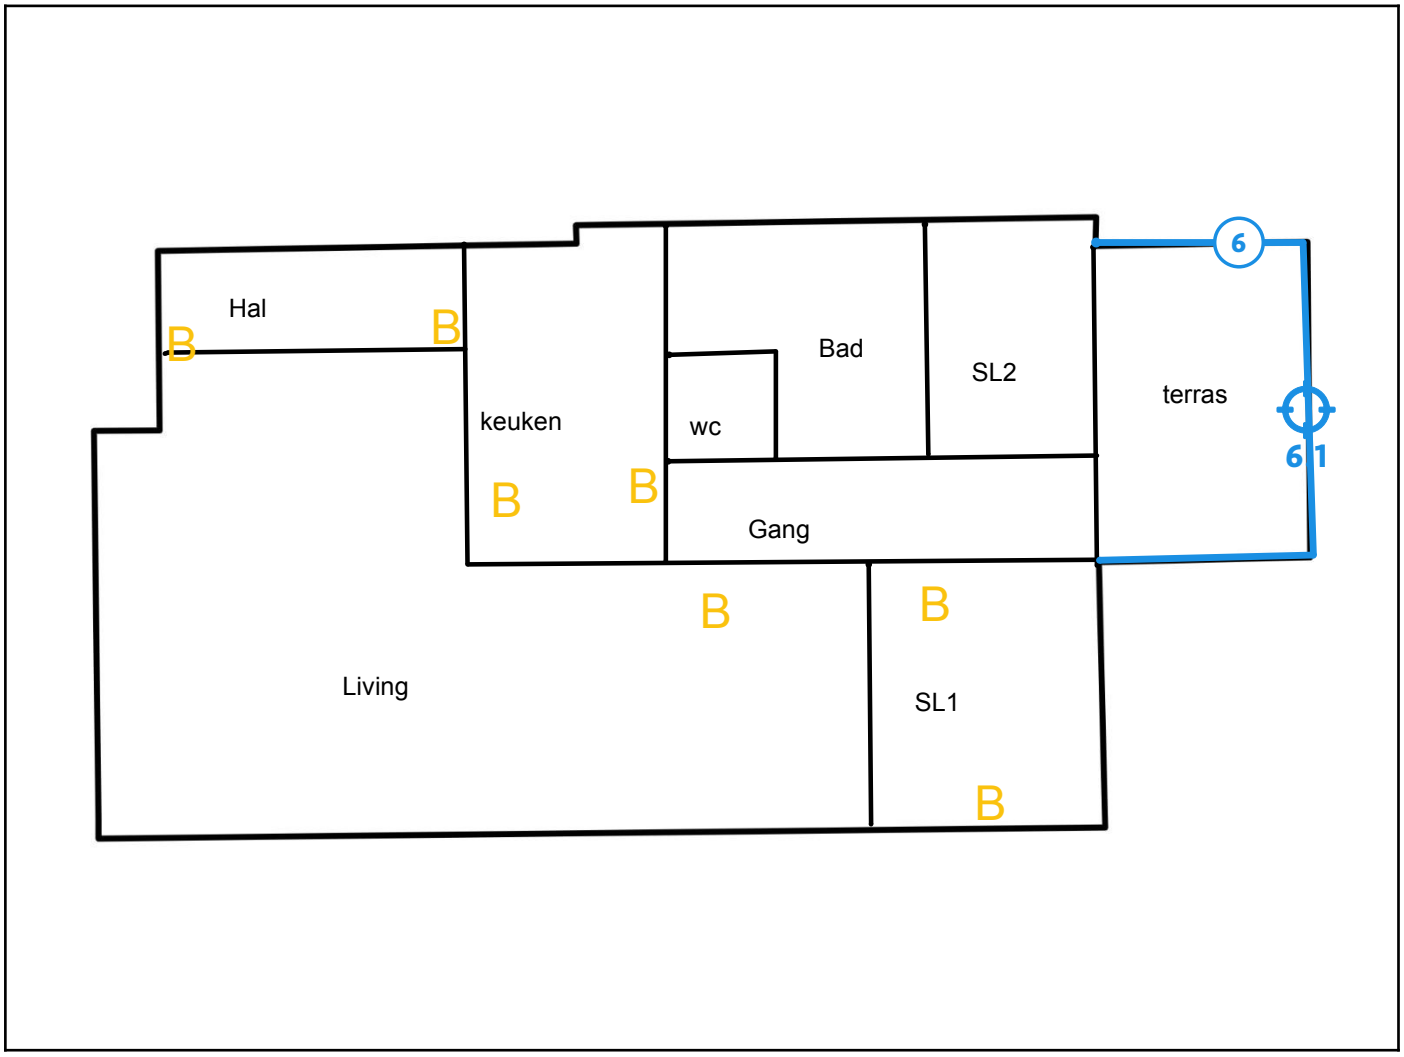
Plan 1.2: gv

Beschrijving	Type	Actie
2. bakeliet	Asbestmateriaal	Zorgvuldig beheren
6. dekplaat muurtje terras	Geen asbest	-
6.1 Code: L6	Puntmonster	-

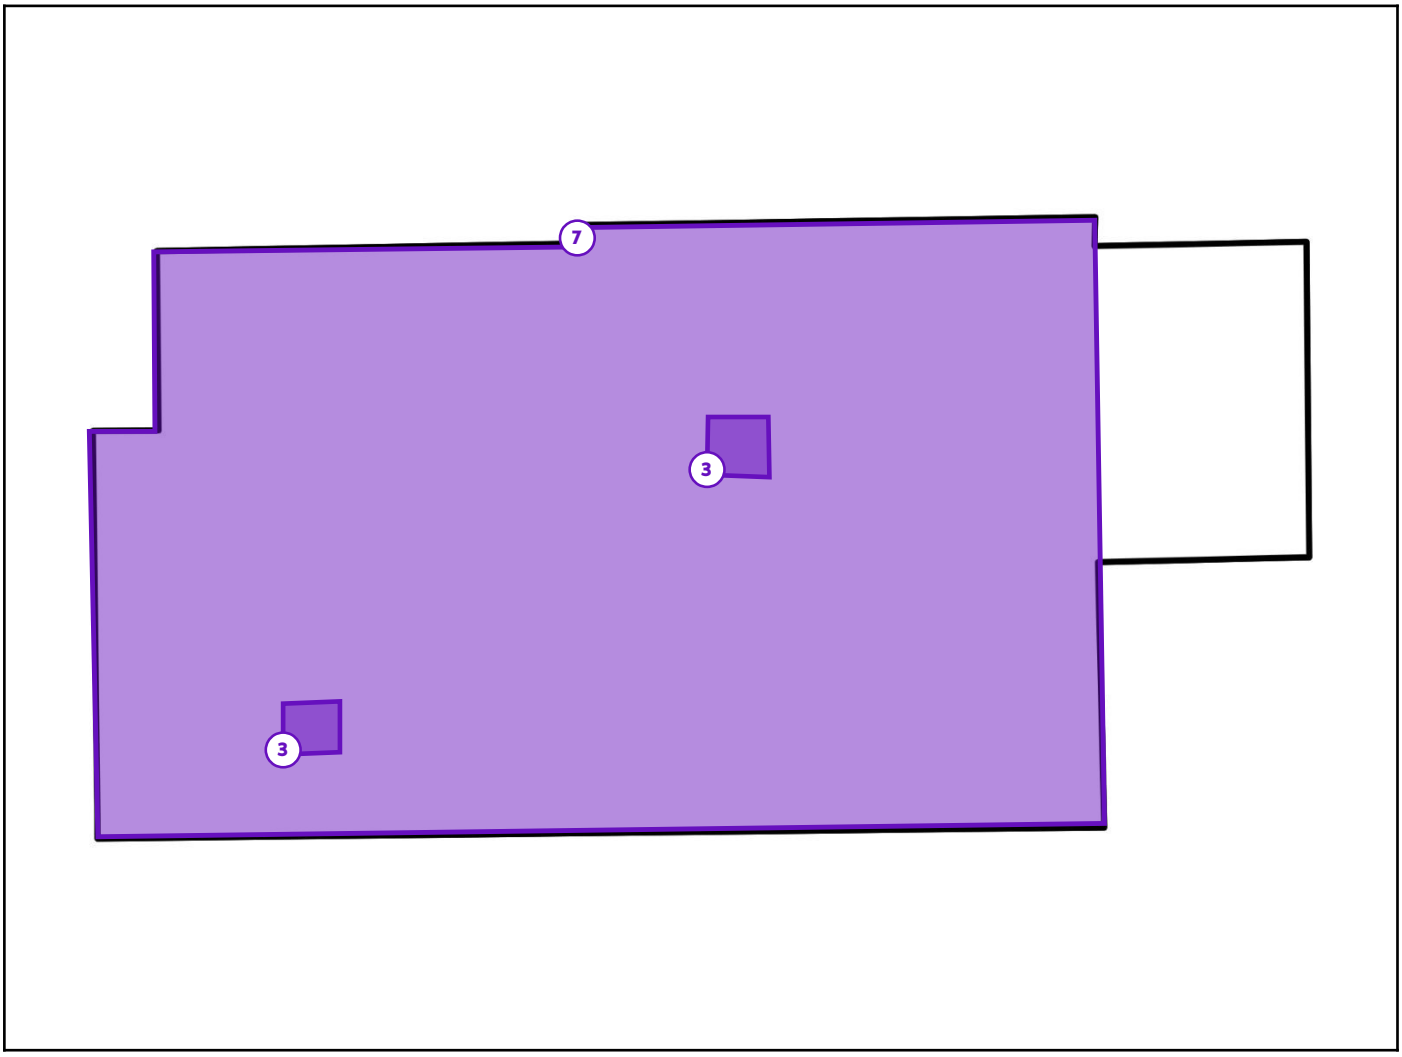
Plan 1.3: Hoofdgebouw plan

Beschrijving	Type	Actie
3. rookgaskanalen	Beperking	-
7. dakbedekking	Overige ruimte of materiaal	-

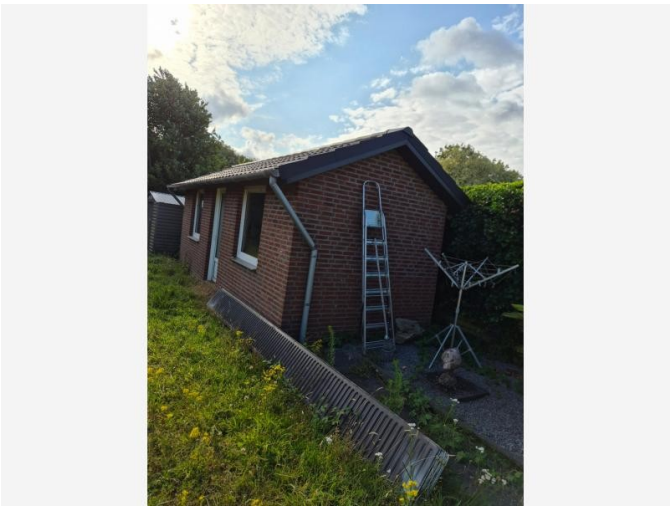
Zone 2: tuinhuis

Tijdens de inspectie vastgesteld:

0 Asbestmaterialen

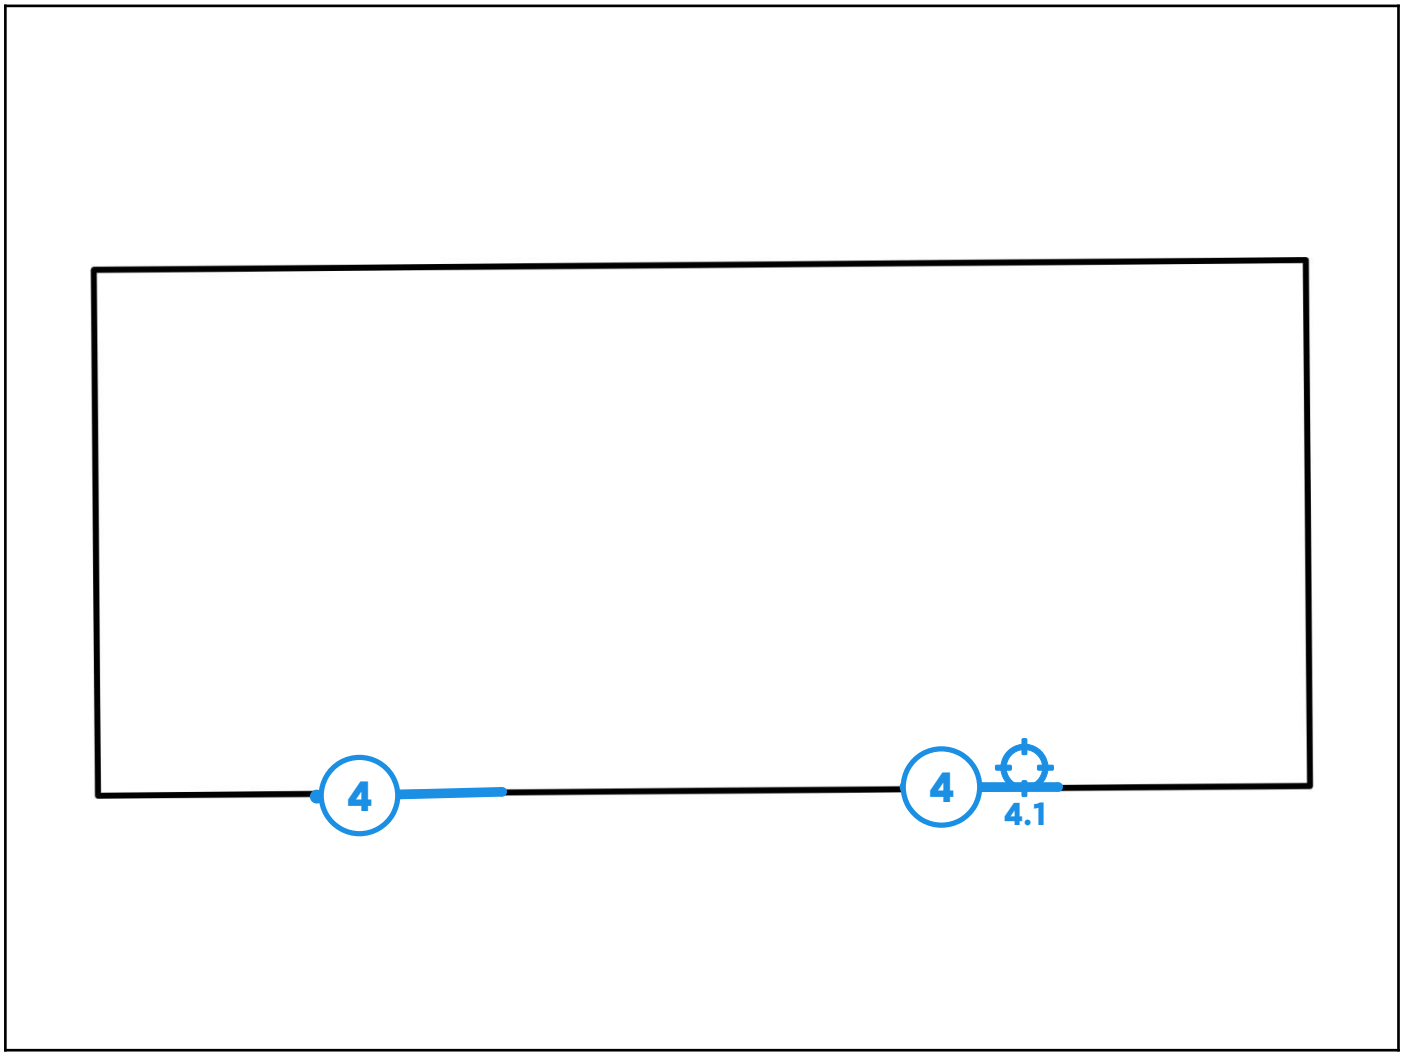
Plan 2.1: tuinhuis plan

Beschrijving	Type	Actie
4. venstertablet tuinhuis	Geen asbest	-
4.1 Code: L7	Puntmonster	-

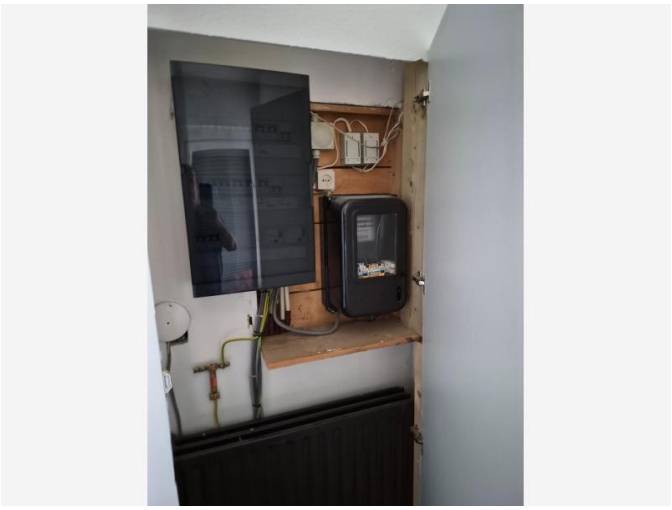
Fiche 2: bakeliet

Het asbestmateriaal valt onder de mijlpaal van 2040.

Eindbeoordeling materiaalrisico	Laag materiaalrisico en/of verlaagde kans op vezelvrijgave

Gebondenheid	Categorie 1: hechtgebonden in oorsprong
Asbestsoort (vezeltype)	Crocidoliet aanwezig
Asbestconcentratie	Laag (< 50%)
Afschermingsgraad van het gehele materiaal	Geheel of deels vrij aan de binnenlucht, maar geen contact met binnenluchtstromen
Toestand van het materiaal	Onbeschadigd, niet verweerd

Beschrijving	bakeliet
Omgeving	Binnen
Primaire drager	Binnenwand
Asbestmateriaal	Plaat, paneel, tablet - Type Bakeliet
Bindmiddel van asbestmateriaal	Kunststof of -hars
Gebondenheid op basis van bindmiddel	Hecht
Hoeveelheid (oppervlakte - dikte - aantal)	• 0,01 m^2 - 4,00 cm - 1 stuk
Totaal volume	< 0,001 m^3
Eenvoudig bereikbaar	Ja
Bevestigingswijze	• Geschroefd
Identificatiemethode	De asbestdeskundige beoordeelt het materiaal als asbestverdacht en dus asbesthoudend, en dit zonder monstername. Motivatie: De monstername brengt andere schade aan dan schade die inherent is aan de monstername.
Destructieve handeling voor identificatie	Nee
Opmerking	Monstername niet uitgevoerd wegens risico op beschadiging van een elektrisch component en mogelijke blootstelling aan spanning of storingen in de elektrische installatie.

Zorgvuldig beheren

- Zorg voor een veilig beheer. Vermijd het beschadigen van het asbestmateriaal. Controleer de toestand jaarlijks op wijzigingen.
- Voer bijkomende staalname(s) uit.

- Eenvoudige handelingen: mag via doe-het-zelf of door werknemer(s) met opleidingsattest eenvoudige handelingen
  Deze toepassing kan door een aannemer die over een opleidingsattest eenvoudige handelingen beschikt of door een particulier (doe-het-zelf), verwijderd worden indien er geen verhoogd risico op vrijgave van asbestvezels (max. concentratie 0,01 vezels/cm3 - CODEX Art. VI.3-54) ontstaat en de toepassing voorafgaand wordt gefixeerd/bevochtigd; de individuele elementen zonder machinale werktuigen (boormachine, slijpschijf, hogedrukreiniger,...) en zonder breken of gooien een voor een losgemaakt worden; en ten slotte dubbel en luchtdicht verpakt weggevoerd worden naar een erkend afvalpunt (recyclagepark). In de zone mogen geen derden en/of minderjarigen aanwezig zijn en moet elke betrokken persoon steeds gepaste persoonlijke beschermingsmiddelen dragen: minimaal een FFP3-mondmasker (EN 149), wegwerpoverall met kap (minimaal Cat III, type 5/6), wegwerphandschoenen en overschoenen of afspoelbaar schoeisel. De werkzaamheden moeten onmiddellijk worden gestaakt indien de opgelegde voorwaarden met betrekking

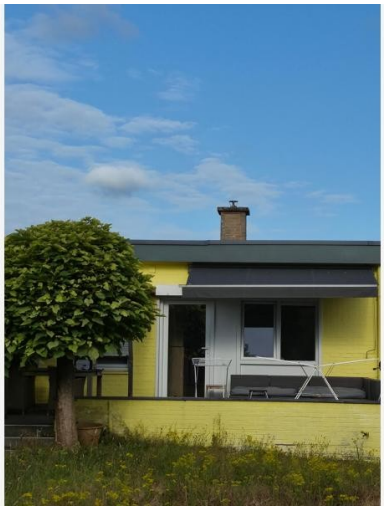
Fiche 3: rookgaskanalen

Tijdelijke beperking

Reden: Het te onderzoeken materiaal situeert zich hoger dan 3,50 m te rekenen vanaf een veilige ondergrond

Uitleg van de asbestdeskundige: In de schouw kunnen asbestverdachte materialen aanwezig zijn. Door de hoogte is het niet mogelijk om deze schouw in detail te bekijken.

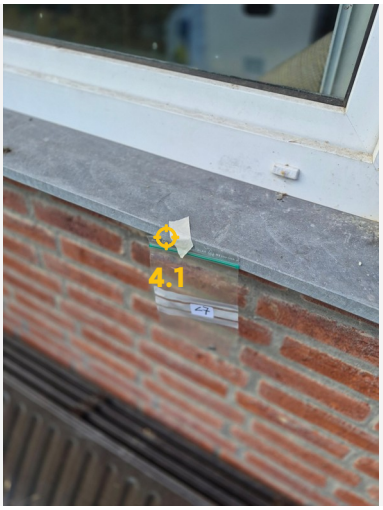
Fiche 4: venstertablet tuinhuis

Geen asbest

#	Type	Referentie	Resultaat
4.1	Puntmonster	L7	Geen asbest

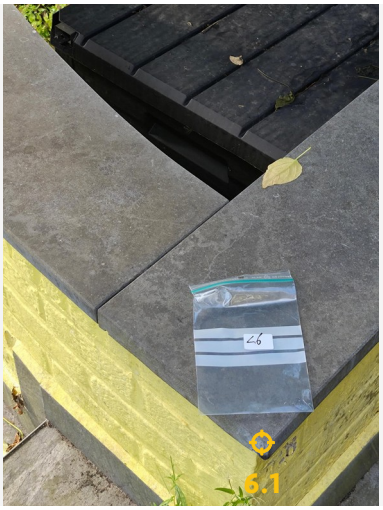
Fiche 6: dekplaat muurtje terras

Geen asbest

#	Type	Referentie	Resultaat
6.1	Puntmonster	L6	Geen asbest

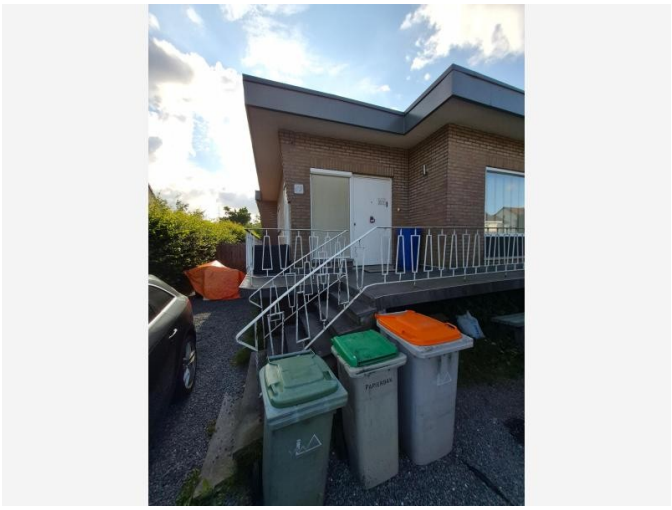
Beschrijving	Notitie	Terug te vinden op plannen
Fiche 7: dakbedekking	nieuw dak in 2015	Plan 1.3: Hoofdgebouw plan
Fiche 8: kit aan de ramen	De kit aan de ramen is niet asbestverdacht. Alle ramen werden gecontroleerd.	-

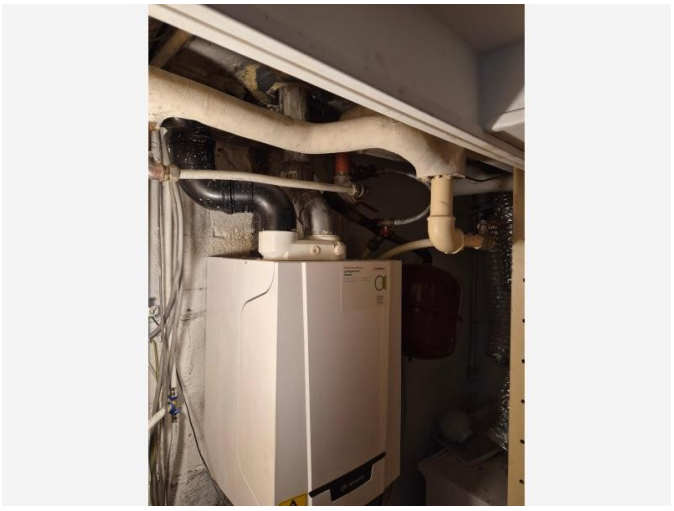
Beschrijving	Notitie	Terug te vinden op plannen
Fiche 9: cv ketel	Er kunnen asbesverdachte materialen (dichtingen, isolerend materiaal) in de cv-ketel aanwezig zijn indien deze dateert van voor 2001.	Plan 1.1: -1
Fiche 10: onderdak	-	-
