Asbestinventarisattest

Dennenstraat 24, 3620 Lanaken

Attestnummer : **20260915-000249.000**
Uitgegeven op : **15.09.2026**
Geldig tot : **Onbeperkt** (tenzij de toestand wijzigt)

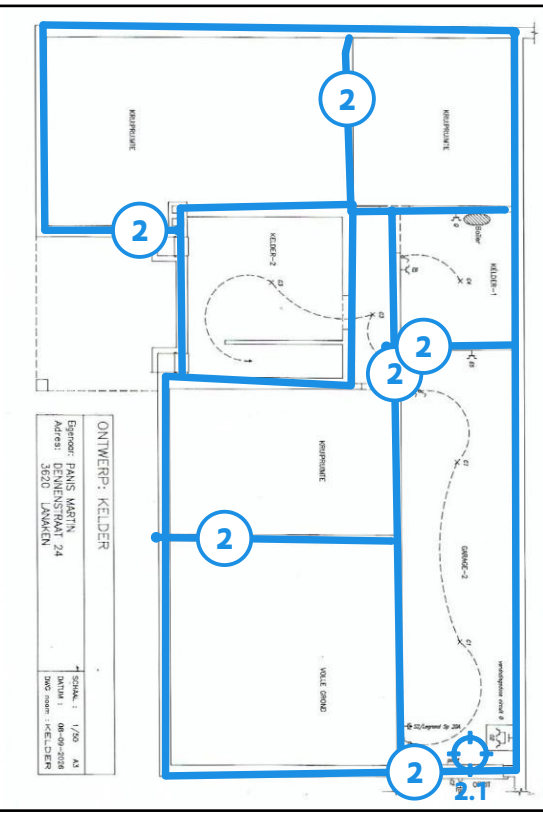
Plan 1.1: kelder

Beschrijving	Type	Actie
2. roofing bovenaan keldermuren	Geen asbest	-
2.1 Code: K1	Puntmonster	-

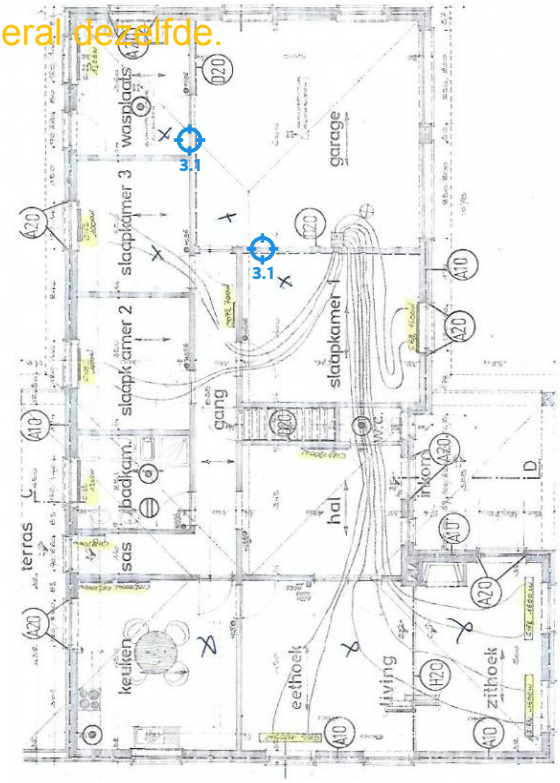
Plan 1.2: gv

De bepleistering op demuren is overal dezelfde.

Overal valse plafonds

Beschrijving	Type	Actie
3. bepleistering muren	Geen asbest	-
3.1 Code: D2	Mengmonster	-

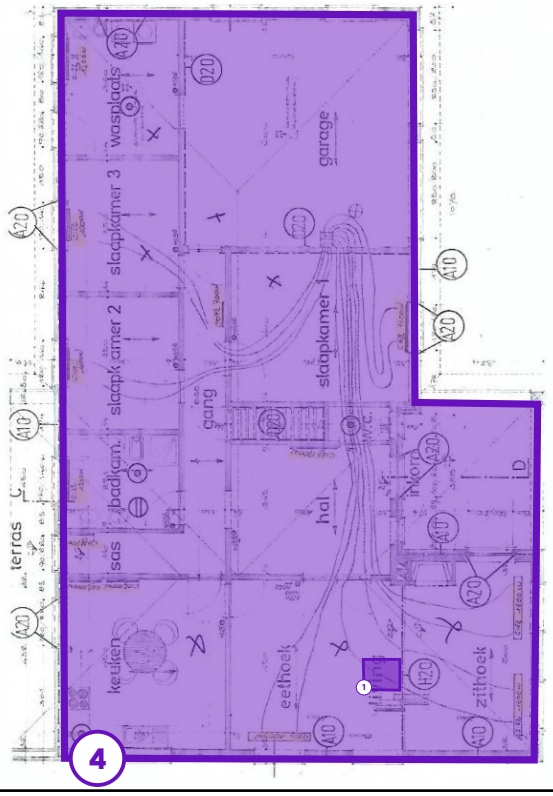
Plan 1.3: dak

Beschrijving	Type	Actie
1. rookgaskanalen	Beperking	-
4. dak	Overige ruimte of materiaal	-

Reden: Het te onderzoeken materiaal situeert zich hoger dan 3,50 m te rekenen vanaf een veilige ondergrond

Uitleg van de asbestdeskundige: In de schouw kunnen asbestverdachte materialen aanwezig zijn. Door de hoogte is het niet mogelijk om deze schouw in detail te bekijken.

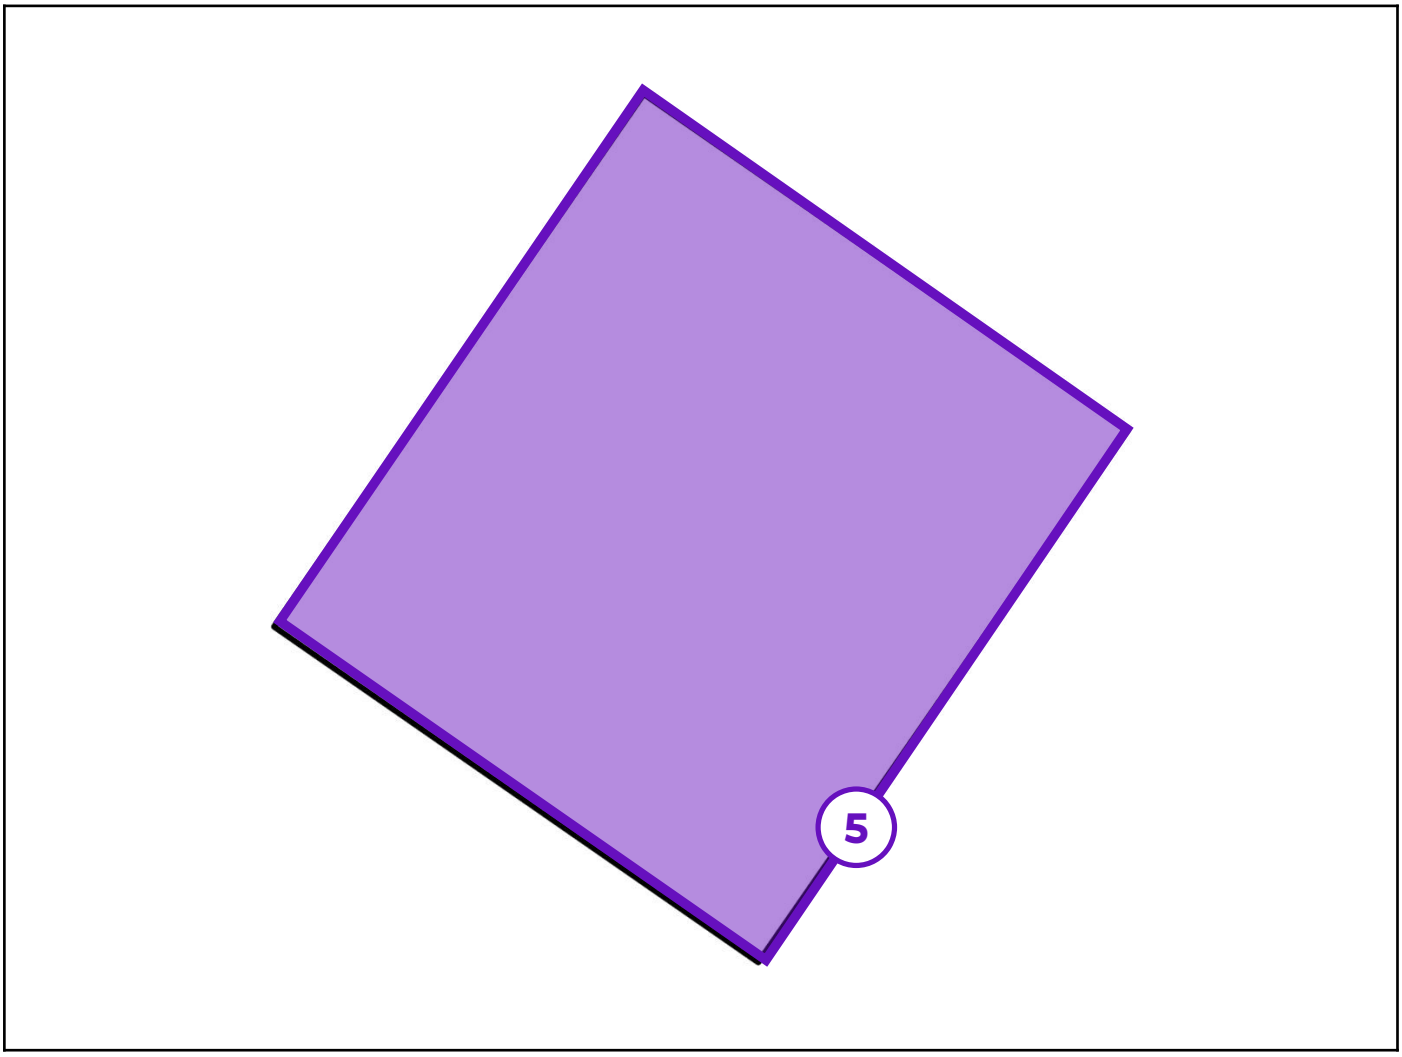
Plan 2.1: Bijgebouw plan

Beschrijving	Type	Actie
5. dak tuinhuis	Overige ruimte of materiaal	-

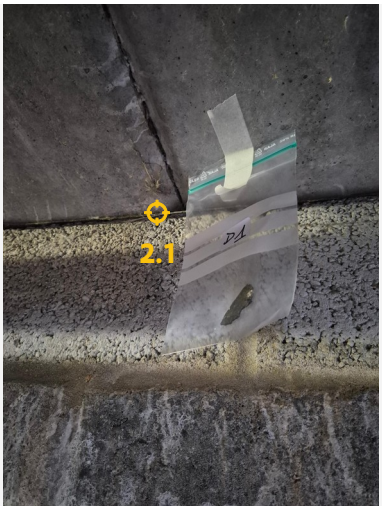
Fiche 2: roofing bovenaan keldermuren

Geen asbest

#	Type	Referentie	Resultaat
2.1	Puntmonster	K1	Geen asbest

Beschrijving	roofing bovenaan keldermuren
Omgeving	Binnen
Primaire drager	Binnenwand
Bindmiddel van materiaal	Bitumen (roofing, teer, asfalt)
Gebondenheid op basis van bindmiddel	Hecht
Hoeveelheid (oppervlakte - aantal)	• 4,00 m^2 - 1 stuk
Totale oppervlakte	4,00 m^2
Identificatiemethode	Een monstername door de asbestdeskundige met laboanalyse door een asbestlabo.
Destructieve handeling voor identificatie	Nee
Opmerking	De hoeveelheid is een zo nauwkeurig mogelijke opmeting. Hieraan kunnen evenwel geen rechten worden ontleend.
