Asbestinventarisatetest

Heesstraat 52, 3740 Bilzen

Attestnummer : 20221024-000001.000

Uitgegeven op : 24.10.2022

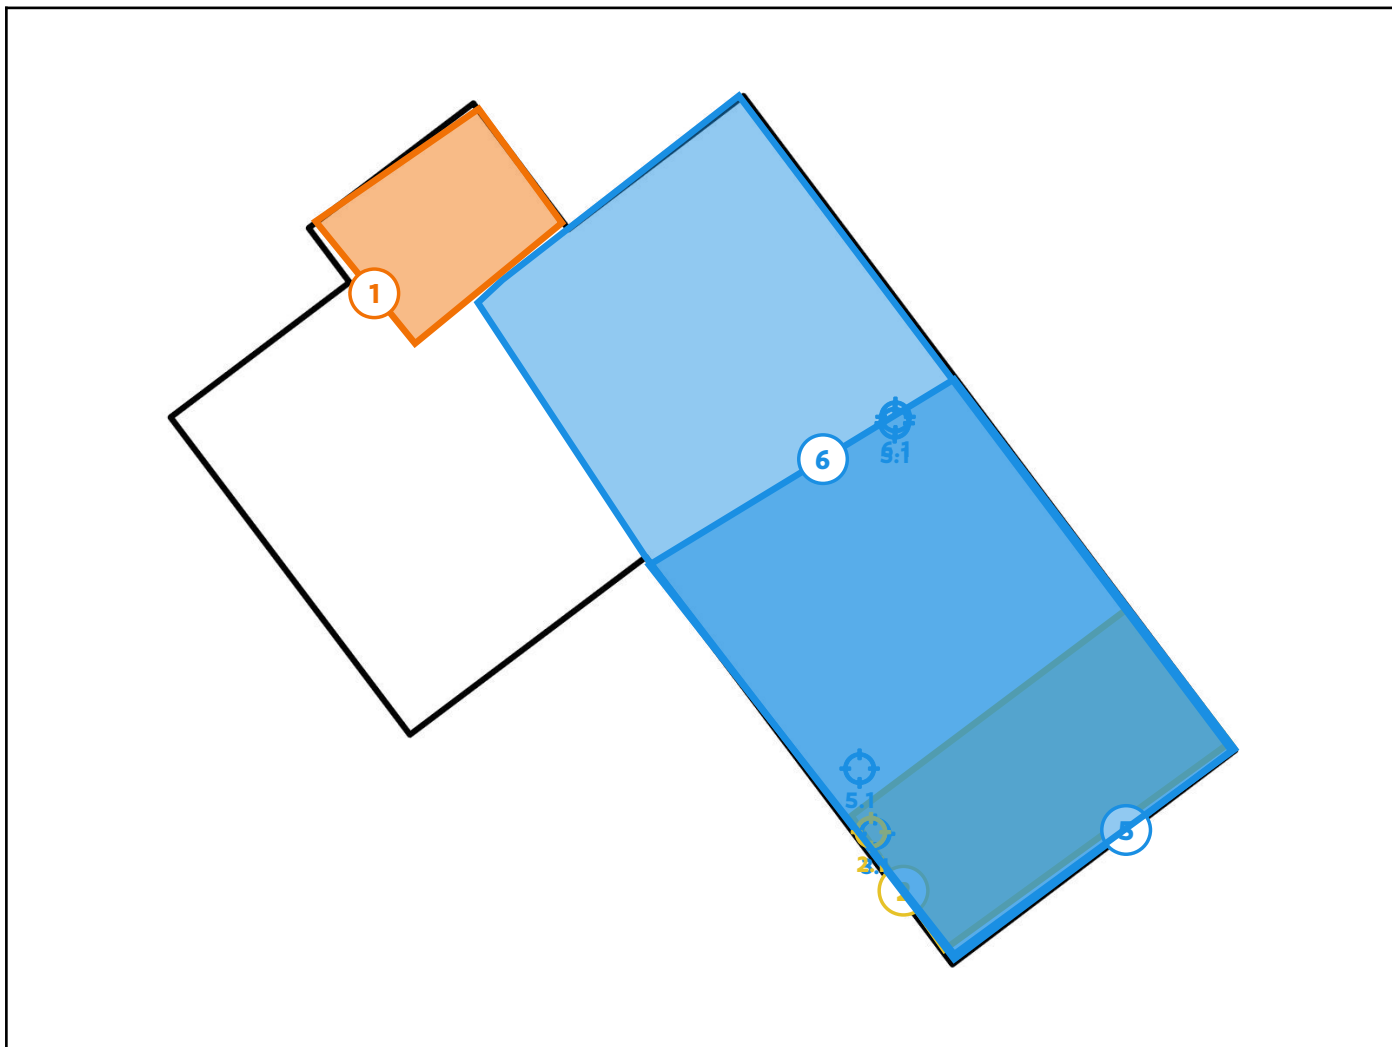
Plan 1.1: Woonhuis benedenverdieping

Beschrijving	Type	Actie
1. Golfplaten	Asbestmateriaal	Maatregelen nemen
2. Vochtwerende platen	Asbestmateriaal	Zorgvuldig beheren
2.1 Code: ASB001	Puntmonster	-
3. Vinyl slaapkamer en hal	Geen asbest	-
3.1 Code: ASB002	Puntmonster	-
5. Pleisterwerk muren	Geen asbest	-
5.1 Code: ASB004	Mengmonster	-

6. Pleisterwerk plafond	Geen asbest	-
6.1 Code: ASB006	Mengmonster	-

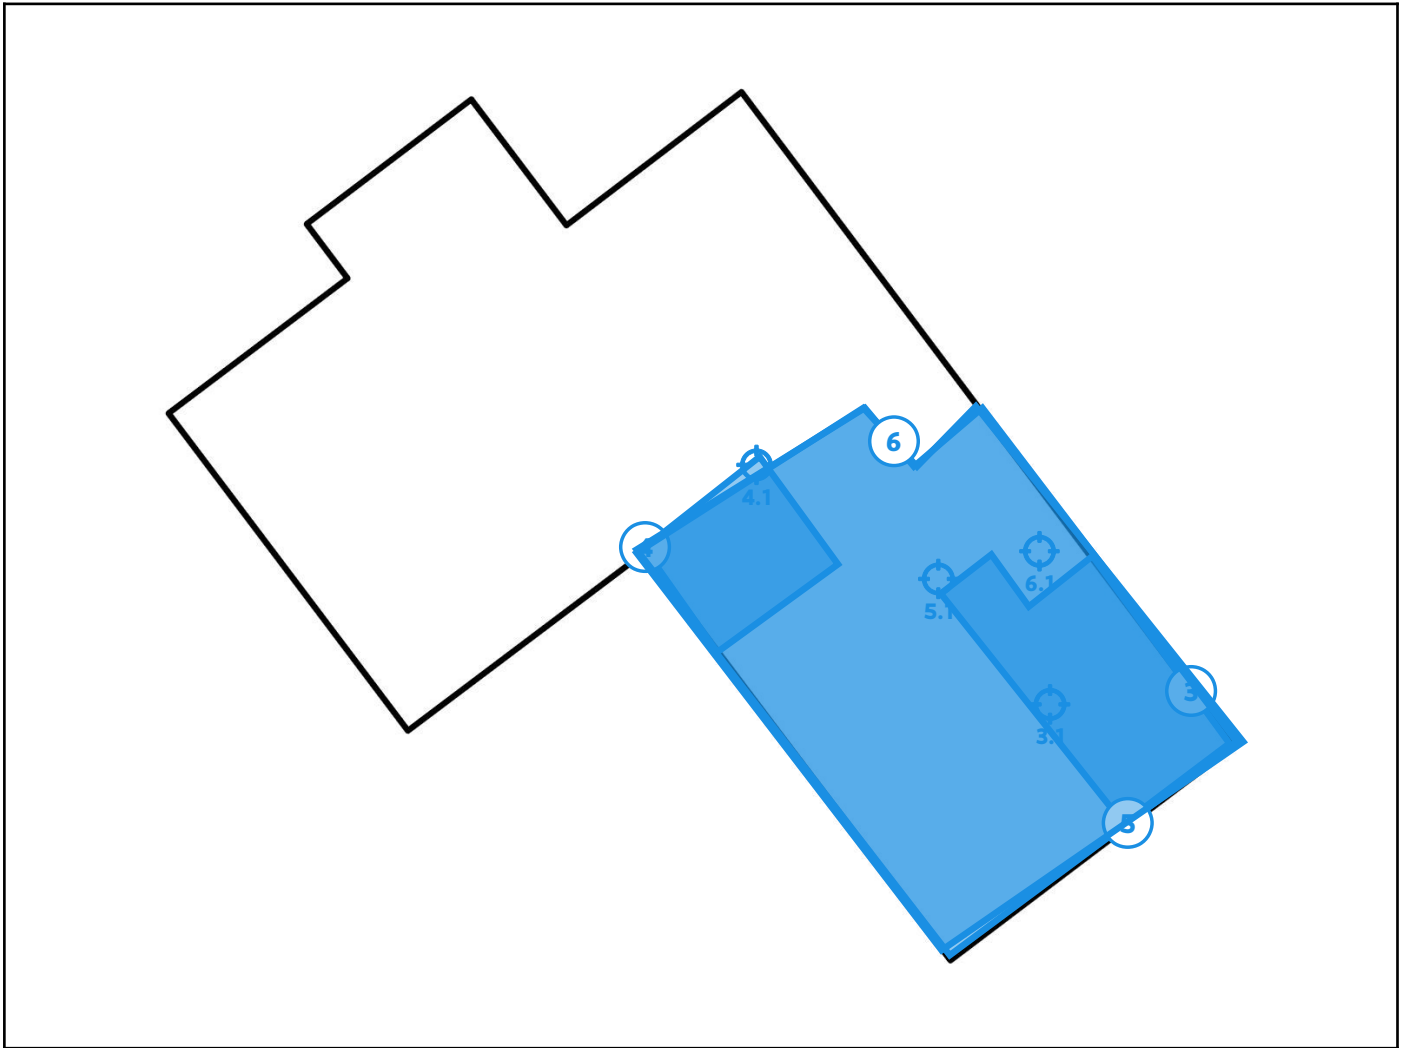
Plan 1.2: Woonhuis bovenverdieping

Beschrijving	Type	Actie
3. Vinyl slaapkamer en hal	Geen asbest	-
3.1 Code: ASB002	Puntmonster	-
4. Vinyl slaapkamer	Geen asbest	-
4.1 Code: ASB003	Puntmonster	-
5. Pleisterwerk muren	Geen asbest	-
5.1 Code: ASB004	Mengmonster	-
6. Pleisterwerk plafond	Geen asbest	-

6.1 Code: ASB006	Mengmonster	-
------------------	-------------	---

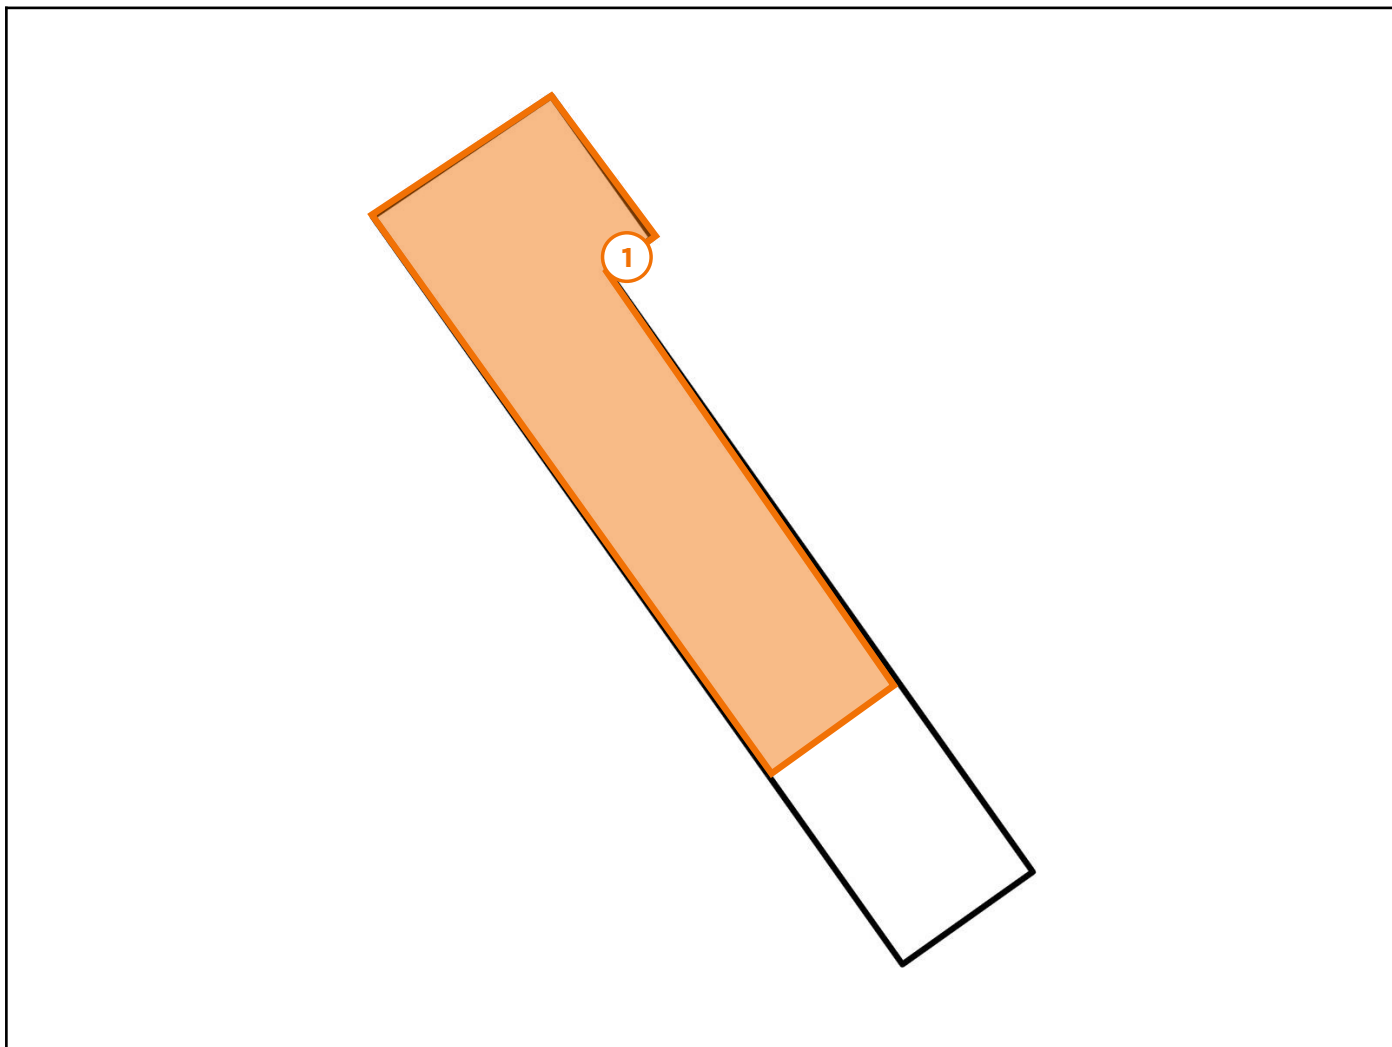
Plan 2.1: Koterij plan

Beschrijving	Type	Actie
1. Golfplaten	Asbestmateriaal	Maatregelen nemen
