# Asbestinventarisatetest

Europaplein 13/4, 3620 Lanaken

Attestnummer : 20250101-000027.000

Uitgegeven op : 01.01.2025

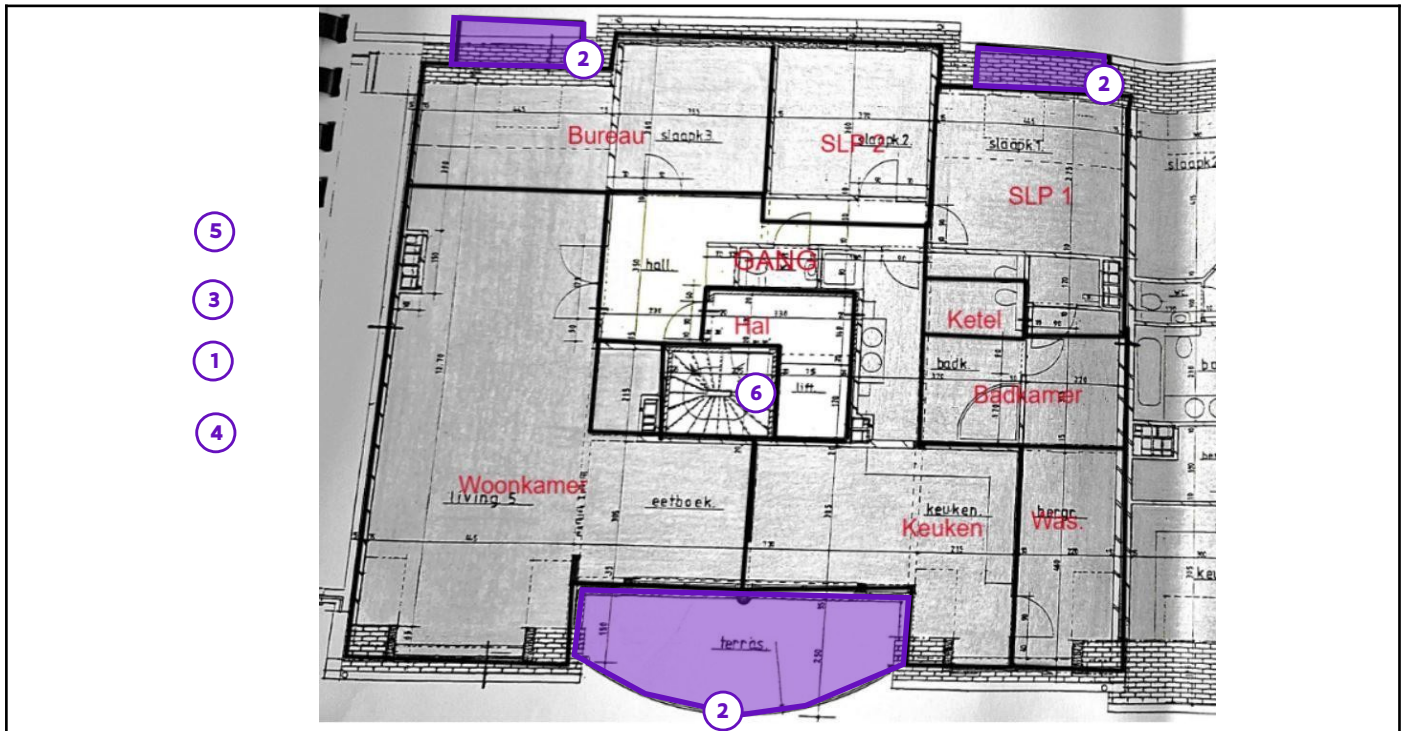
# Plan 1.1: Verdiep 2 deel 1

Beschrijving	Type	Actie
1. Afwerking met gipskartonplaten muren en/of plafonds	Advies	-
2. EPDM of PVC dakbekleding terrassen	Advies	-
3. Alle soorten lijm-smeerlagen	Advies	-
4. Info radiatoren/ convectoren	Advies	-
5. Algemeen advies	Advies	-
6. Gemeenschappelijke delen	Advies	-
