# Energieprestatiecertificaat

Niet-residentiële eenheid (oppervlakte  $\leq 500 \text{ m}^2$ )

**Winkelstraat 5, 3620 Lanaken**

certificaatnummer: 20251217-0003759020-KNR-1

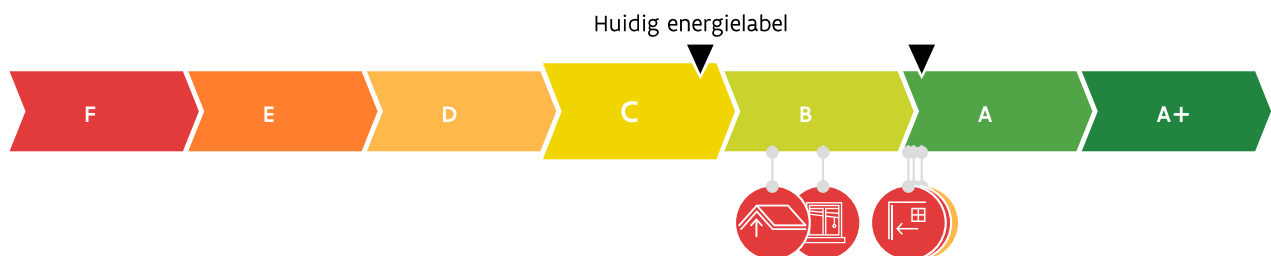
Indicatief label na renovatiewerken

Als u beslist om uw eenheid stapsgewijs te renoveren in de hierboven gesuggereerde volgorde, geeft de onderstaande energieschaal een overzicht van waar uw eenheid zich na elke stap zal bevinden op de energieschaal. Verandert u de volgorde, dan verandert ook de impact van elke maatregel. Dat kan hier niet weergegeven worden. Bij de plaatsing van een installatie op zonne-energie zal het energielabel nog verder verbeteren.
